10142900

R010624

KIA

c.c. 1793 (cm3) 81 (mm)

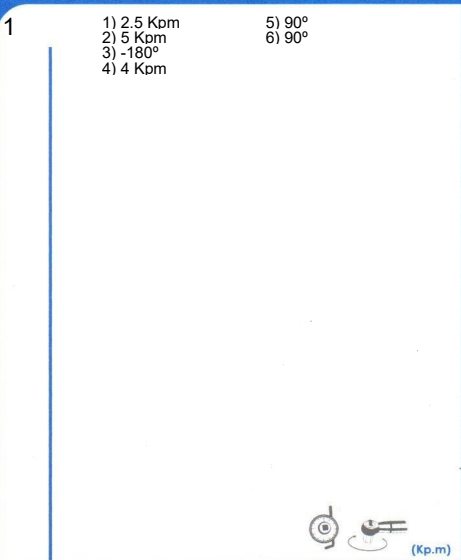
1 NO RETIGHTENING

LOOSEN 90° AND TIGHTEN BOLT BY BOLT RESPECTING THE SPECIFIED TORQUE AND ORDER
AJUSTAR 90° Y APRETAR TORNILLO A TORNILLO CON EL PAR Y ORDEN ESPECIFICADOS
LOOSEN ALL THE BOLTS
AJUSTAR TODOS LOS TORNILLOS
RUN THE ENGINE UNTIL TOTAL OPENING OF THE THERMOSTAT
LET THE ENGINE COOL DOWN FOR 4 HOURS (WITH OPEN BONNET)
OPEN THE CAP OF THE EXPANSION TANK OF THE WATER COOLING CIRCUIT
RODAR EL MOTOR HASTA LA APERTURA TOTAL DEL TERMOSTATO
DEJAR ENfriAR EL MOTOR CUATRO HORAS (CAPOT ABIERTO)
ABRIR EL TAPÓN DEL VASO DE EXPANSIÓN DEL CIRCUITO DEL AGUA DE REFRIGERACIÓN

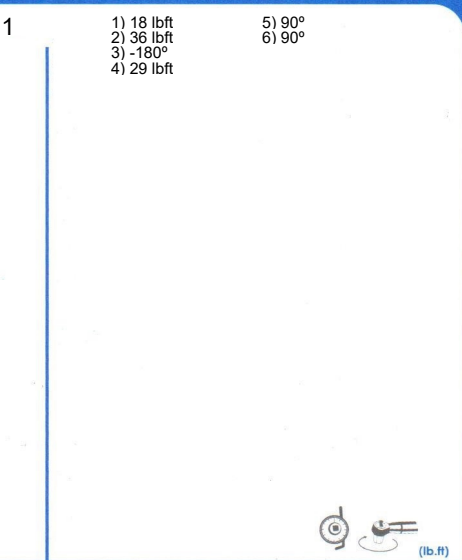
1 NO RETIGHTENING
