# 10144700

# MITSUBISHI

c.c. 1997 (cm3) 85 (mm)

1 4G63

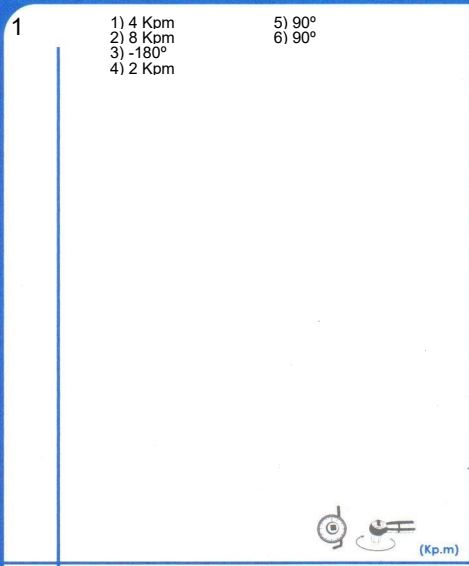
1 NO (Kp.m) RETIGHTENING

**-90° +**  
**-180°**  
<>

LOOSEN NUT AND TIGHTEN BOLT BY BOLT RESPECTING THE SPECIFIED TORQUE AND ORDER  
AJUSTAR NUT Y APRETAR TORNILLO A TORNILLO CON EL PAR Y ORDEN ESPECIFICADOS  
LOOSEN ALL THE BOLTS  
AJUSTAR TODOS LOS TORNILLOS  
RUN THE ENGINE UNTIL TOTAL OPENING OF THE THERMOSTAT  
LET THE ENGINE COOL DOWN FOR 4 HOURS (WITH OPEN BONNET)  
OPEN THE CAP OF THE EXPANSION TANK OF THE WATER COOLING CIRCUIT  
RODAR EL MOTOR HASTA LA APERTURA TOTAL DEL TERMOSTATO  
DEJAR ENfriAR EL MOTOR CUATRO HORAS (CON LA BARRA ABIERTA)  
ABRIR EL TAPÓN DEL VASO DE EXPANSIÓN DEL CIRCUITO DEL AGUA DE REFRIGERACIÓN

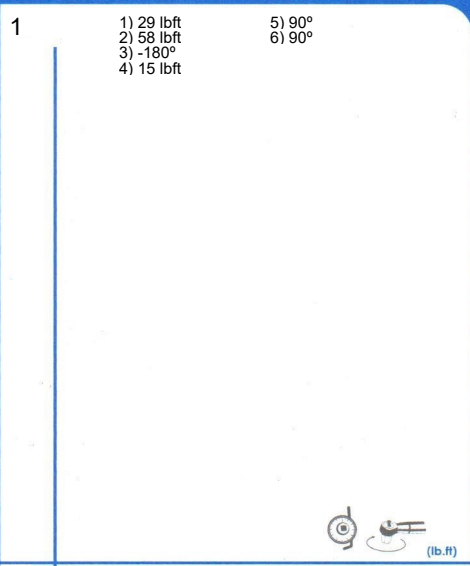
1 NO (lb.ft) RETIGHTENING
