# 10145750

# NISSAN

1 YD22DDTI;YD22ETI

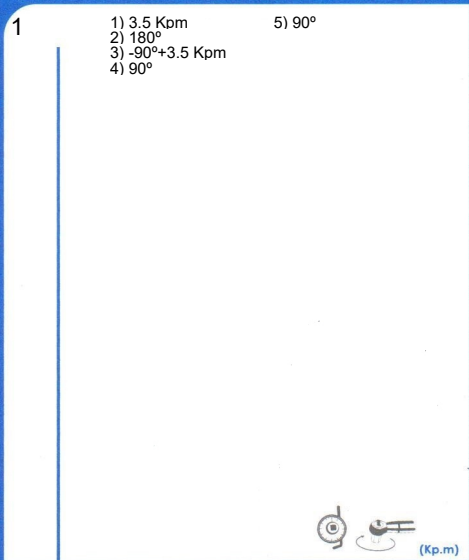
1 81031400 M11X1.25X110(18)

1 NO RETIGHTENING

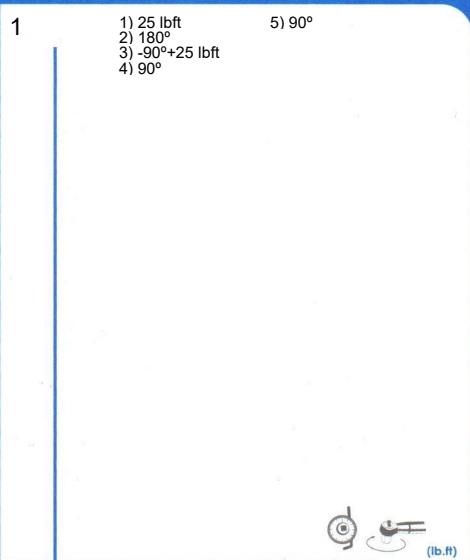
1 NO RETIGHTENING
