10181700

ISUZU, NISSAN

1 TD27

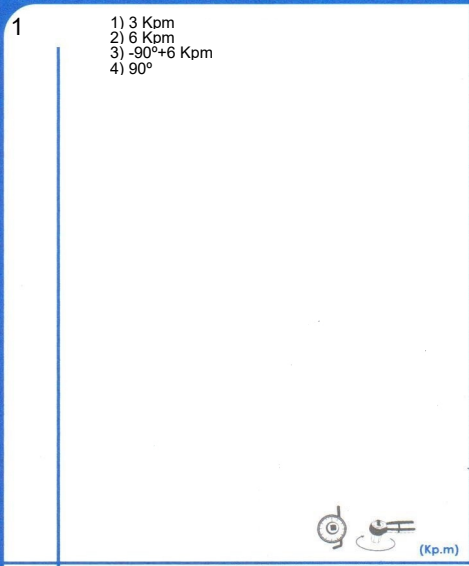
1 NO RETIGHTENING

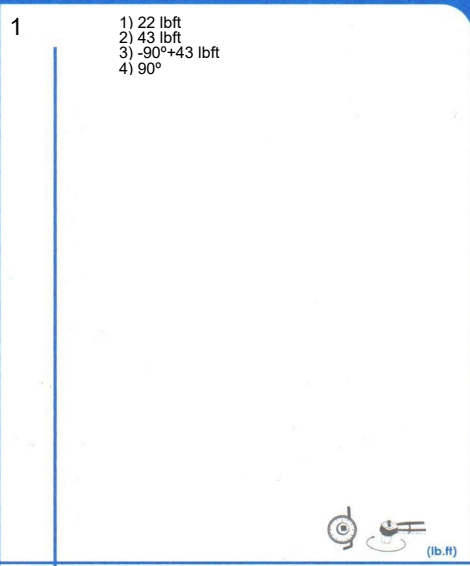
1 NO RETIGHTENING
