# 10182910

# MAZDA

1 LF5H

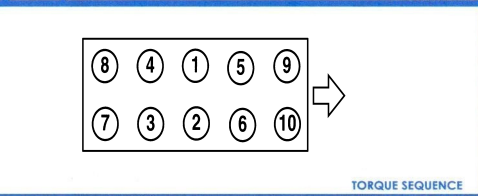
TORQUE SEQUENCE

**-90° +**  
**-180°**  
 <>

LOOSEN 90° AND TIGHTEN BOLT BY BOLT RESPECTING THE SPECIFIED TORQUE AND ORDER  
 AFLOJAR 90° Y APRETAR TORNILLO A TORNILLO CON EL PAR Y ORDEN ESPECIFICADOS  
 LOOSEN ALL THE BOLTS  
 AFLOJAR TODOS LOS TORNILLOS  
 RUN THE ENGINE UNTIL TOTAL OPENING OF THE THERMOSTAT  
 LET THE ENGINE COOL DOWN FOR 4 HOURS (WITH OPEN BONNET)  
 OPEN THE CAP OF THE EXPANSION TANK OF THE WATER COOLING CIRCUIT  
 RODAR EL MOTOR HASTA LA APERTURA TOTAL DEL TERMOSTATO  
 DEJAR ENfriAR EL MOTOR CUATRO HORAS (CAPOT ABIERTO)  
 ABRIR EL TAPON DEL VASO DE EXPANSION DEL CIRCUITO DEL AGUA DE REFRIGERACION
