10198800

MITSUBISHI

c.c. 2179,2268 (cm³) 83,86 (mm)

1 4HN

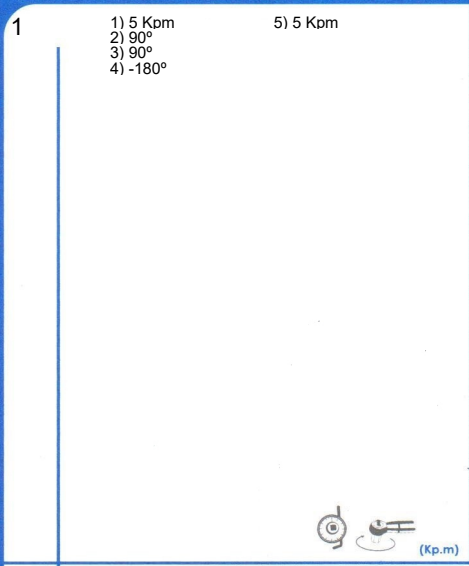
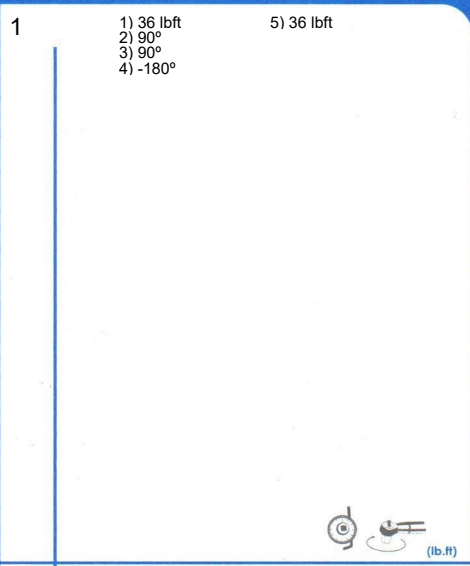
RETIGHTENING

1 81062800 M12X1.25X187(10),M12X1.25X187(10)
