10199300

TOYOTA

1 1ND-TV

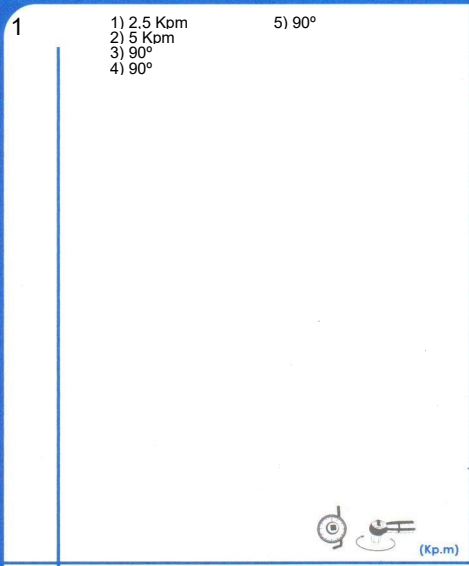
1 **81056500** M12X1.25X160(10),M12X1.25X160(10)

1 NO RETIGHTENING

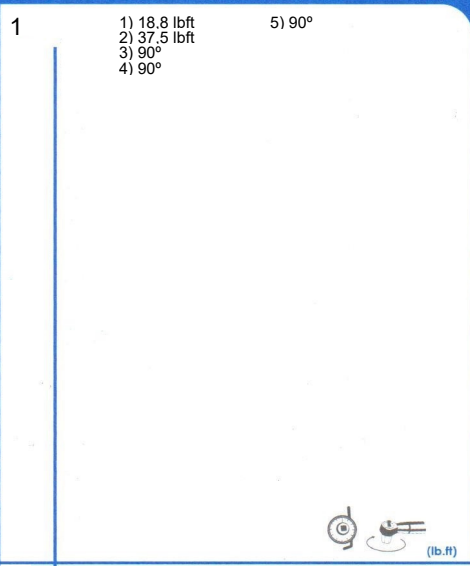
1 NO RETIGHTENING
