10201200

SUBARU

1	EZ30;EZ30D
---	------------

1	81056800	M100-M11X1.25X135(16),M100-M11X1.25X135(16)
---	-----------------	---

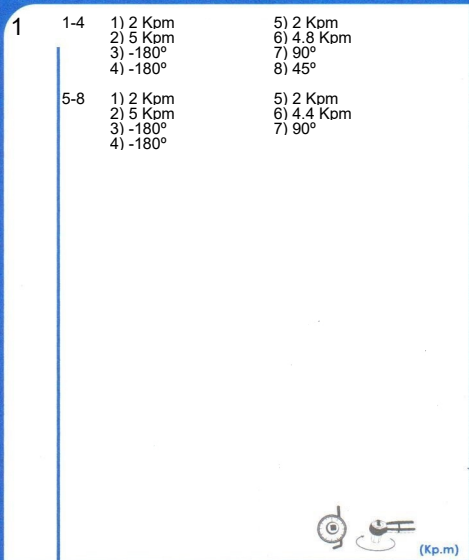
1 NO **RETIGHTENING**

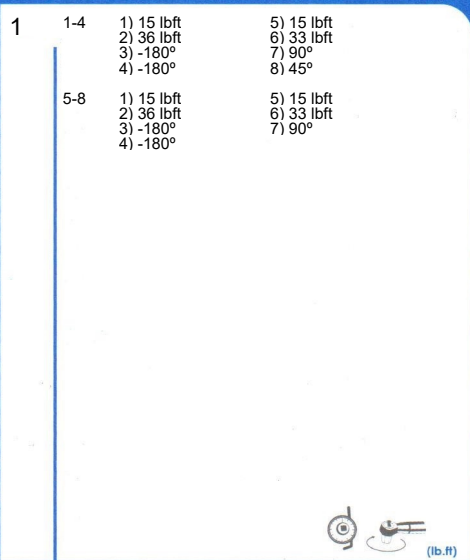
1 NO **RETIGHTENING**
