10221410

R012630

BMW, MINI

1 B37C15A;B37C15A(B37);B37D15A

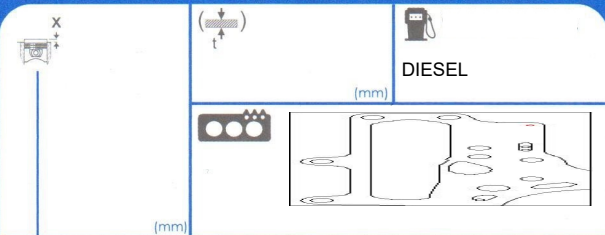
1 81064900 M12x1.5x200(8)

1 1) 5 Kpm
2) 7 Kpm
3) -180° + 5 Kpm
4) 120°
5) 120°
1) M8: 2.2 Kpm

1 1) 36 lbf
2) 51 lbf
3) -180° + 36 lbf
4) 120°
5) 120°
1) M8: 16 lbf
