Έκδοση Αρ. 07/2016: Ζημιές από ξένα σωματίδια στον στροβιλοσυμπιεστή

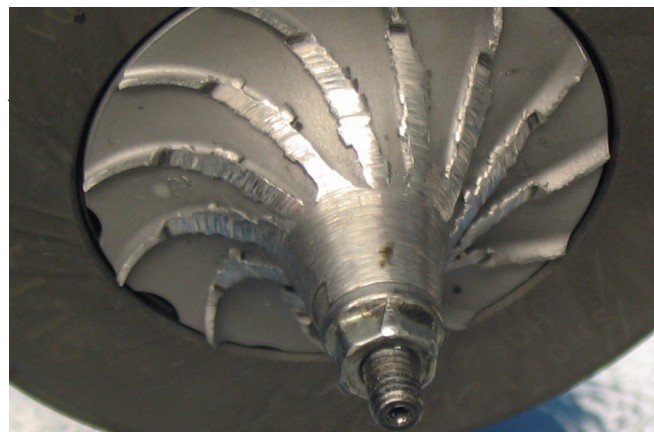
Εικόνα 3

Κατά την οδήγηση, το λασκαρισμένο παξιμάδι καταλήγει, έτσι, στο σύστημα αναρρόφησης του καινούριου στροβιλοσυμπιεστή καταστρέφοντας, εκεί, τον ευαίσθητο αλουμινένιο τροχό του συμπιεστή (βλ. Εικόνα 3). Έτσι, ο καινούριος στροβιλοσυμπιεστής δε μπορεί πλέον να συμπιέσει τον αέρα αναρρόφησης και το όχημα δεν έχει ισχύ.

ΣΗΜΑΝΤΙΚΟ! Το λασκαρισμένο παξιμάδι του τροχού του συμπιεστή πρέπει να βρεθεί οπωσδήποτε και να απομακρυνθεί. Πρέπει να ελεγχθεί με λεπτομέρεια ολόκληρη η διαδρομή αναρρόφησης και να αντικαθίσταται πάντα το στοιχείο του φίλτρου αέρα! Επίσης, είναι αναγκαίος ο λεπτομερής καθαρισμός ολόκληρης της διαδρομής του αέρα τροφοδοσίας και η αντικατάσταση του ψύκτη εισερχόμενου αέρα!
