INFORME TÉCNICO

Fijador de roscas Ajulock
(75000500) para tornillos del
volante motor

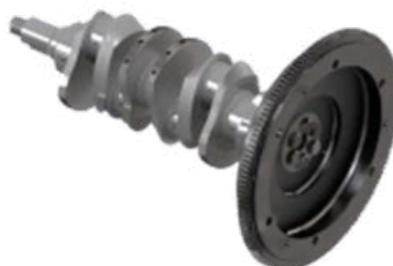
Se compone de dos volantes de inercia concéntricos, de los cuales, uno de ellos está unido a la transmisión y el otro al cigüeñal. Entre ellos hay un muelle helicoidal que permite la oscilación entre ellos.

El disco es macizo y sin sistema de amortiguación.

Suelen ir montados en el lado de salida del cigüeñal y se encargan de **conectar el motor con el embrague**, garantizando un funcionamiento suave de la mecánica.

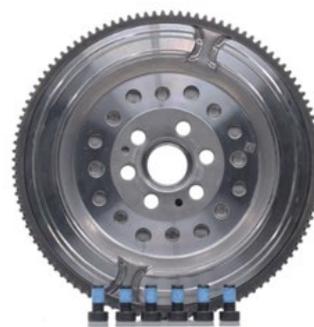
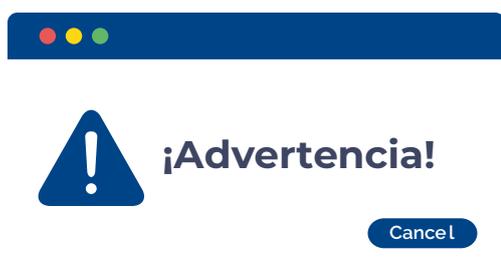
Cuando procedemos a la sustitución de un volante motor por otro nuevo, no es necesario tener en cuenta ninguna consideración especial, siempre y cuando se utilicen tornillos nuevos, ya que traen su propio fijador.

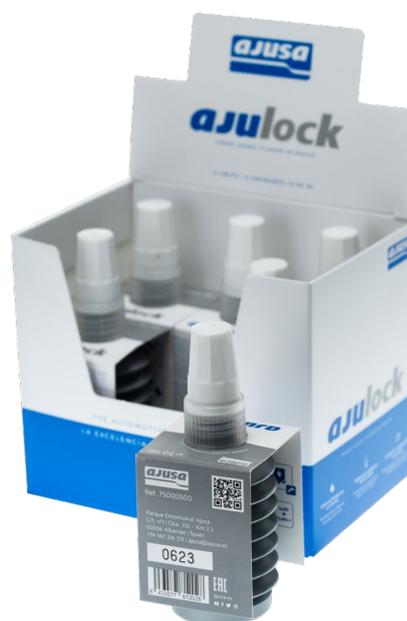
01

CIGÜEÑAL CON ORIFICIOS CIEGOS

Este producto, además de servir para la retención de los tornillos, **impide posibles fugas de aceite** a través de las propias roscas, ya que en algunos cigüeñales los pasos de las roscas para los tornillos no son ciegos, si no pasantes, están en contacto con aceite del cárter.

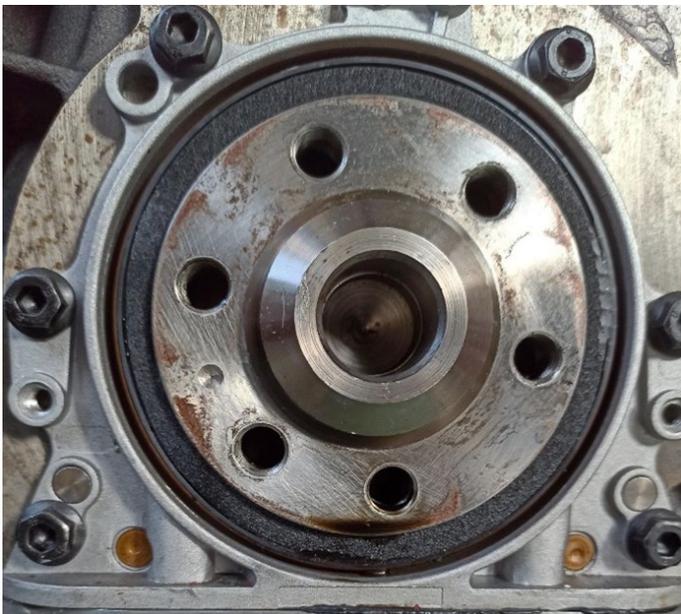
En reparaciones, cuando se desmonta el volante motor es fácil de encontrar **salida de aceite** por el alojamiento del tornillo que queda en la parte inferior (el algunos motores se crea un remanso de aceite en la zona baja).

Si se efectúa alguna reparación que implique el desmontaje del volante motor y no se tienen en cuenta estas precauciones, nos pueden llevar a provocar una **pérdida de aceite por la zona de la caja de cambios**, que achacaremos al retén de aceite.

Cuando la reparación implica **volver a montar de nuevo el volante motor usado** (por ejemplo, sustitución del retén de cigüeñal por fugas de aceite) deberemos tener en cuenta la **aplicación de fijador de roscas Ajulock 75000500** (para más información, consultar **TIP 111**) en los tornillos del volante motor.
