INFORME TÉCNICO

Junta de tapa de válvulas para
montar F8Q de Renault
REFERENCIA: 11002800

Advertir a los clientes sobre el **problema de desgaste** en los **topes mecánicos de las tapas de culata** de los motores F8QT de origen Renault, con el consiguiente problema de estanqueidad.

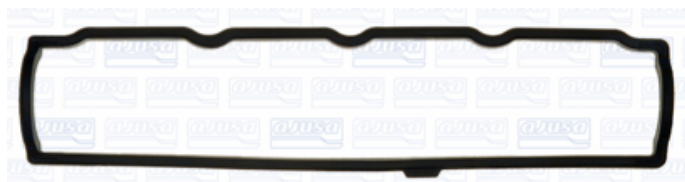
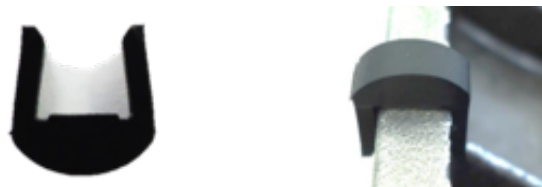
La junta de tapa de válvulas Ajusa, referencia 11002800, tiene sección en forma de “U” y se encaja en todo el contorno de la tapa, proporcionando así un sellado perfecto.

Sección de la junta en forma de “U”

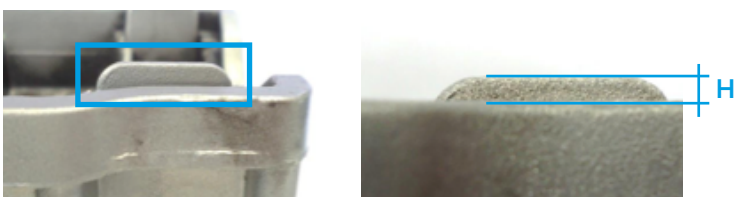
Para verificar si nuestra tapa de balancines tiene un desgaste irregular de los topes mecánicos, basta con **medir la distancia** (H) que queda entre la zona plana donde encaja la junta y la base del tope, como mostramos a continuación:

En el vehículo utilizado en nuestro ensayo funcional, el cual contaba con 183.000 km, la altura de dichos topes varía en gran medida, entre 1.63mm a 1.90 mm, motivo por el cual la junta es expulsada de su posición correcta.

Altura de los topes en tapa de válvulas nueva:
H=1.99mm

En caso de tener que abrir la tapa de válvulas, **sustituir la junta por una nueva** y comprobar el estado de los **topes mecánicos**.

Si la altura de los topes mecánicos no es igual en todos ellos y tras montar la junta ésta es expulsada, será necesario sustituir la tapa de válvulas por una nueva.
