## Câble de raccordement, aimant de réglage d'arbre à cames

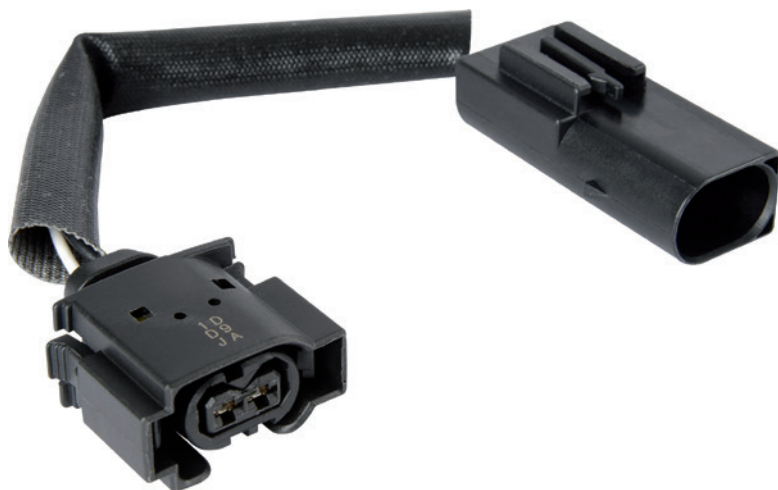
La fuite d'huile sur la fiche du capteur de l'arbre à cames est un problème connu sur les moteurs essence de Mercedes-Benz. Il s'agit d'un défaut de conception auquel il est impossible de remédier sur le long terme en remplaçant le capteur. L'effet capillaire permet à l'huile de parvenir jusqu'à l'appareil de commande par le biais du faisceau de câbles. Ceci peut aboutir à la défaillance du système électronique et à l'endommagement de différents composants. Le câble d'arrêt d'huile de Herth+Buss permet de prévenir ces dommages. Afin de stopper l'huile, les deux fils du câble

d'arrêt d'huile sont insérés dans de fines gaines de cuivre ensuite recouvertes d'une gaine thermorétractable. Notre recommandation : installez un câble d'arrêt d'huile sur chaque M111 (code moteur), deux sur chaque M271 et quatre sur le M272 (V6).

Combien de temps nécessite l'installation du câble d'arrêt d'huile ? L'installation dure cinq minutes au maximum. Débrancher le faisceau de câbles du capteur puis installer le câble d'arrêt d'huile de Herth+Buss entre la prise du capteur et l'ancien faisceau de câbles.
