Ausgabe-Nr. 4/2014: Turbo-Tipp – überhöhter Kurbelgehäusedruck in Fahrzeugen mit Turbolader 030TC14011000 oder 082TC15850000

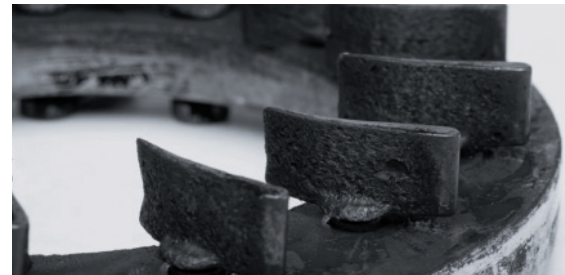
Deshalb unser Rat: Überprüfen Sie zuerst den Druck im Kurbelgehäuse. Er lässt sich mit einem Druckmessgerät am Führungsrohr des Ölmesstabs ermitteln. Sind Kurbelgehäuseentlüftung und Ölnebelabscheider blockiert oder defekt, erhöht sich der Kurbelgehäusedruck. Ab einem Überdruck von wenigen Millibar wird Motoröl aus dem Turbolader in den Ansaug- und Abgastrakt gepresst – mit oben genannten Symptomen. Das herausgepresste Öl verbrennt im Turbolader und im Motor. Als weitere Folge wird dann die Mechanik der VTG-Verstellung durch Ölkohleablagerungen schwergängig und blockiert schließlich.

VTG: Starke Ölkohleablagerungen blockieren die Mechanik

Aufbau Kurbelgehäuseentlüftung mit Ölnebelabscheider

Kurbelgehäuseentlüftung: blockiert durch Emulsion aus Kondensat und Motoröl

Die genannten Probleme können nicht durch lediglich einen Tausch des Turboladers behoben werden. Die Ursache muss gefunden und beseitigt werden. Wir empfehlen, generell zusammen mit dem Turbolader auch

immer den Ölnebelabscheider zu tauschen. Nur so können Sie sicher sein, dass die eigentliche Ursache behoben wurde.

Und Ihren Kunden legen wir nahe, Kurzstreckenbetrieb möglichst zu vermeiden. Erreicht der Motor nie oder nur selten seine Betriebstemperatur, wird der neue Ölnebelabscheider mit Kondensat und Öl wieder zugesezt werden.
