8515 23609

**DK** **Vigtig montage- og garantiinformation****BEMÆRK**

**GB** Important fitting and warranty information**ATTENTION**

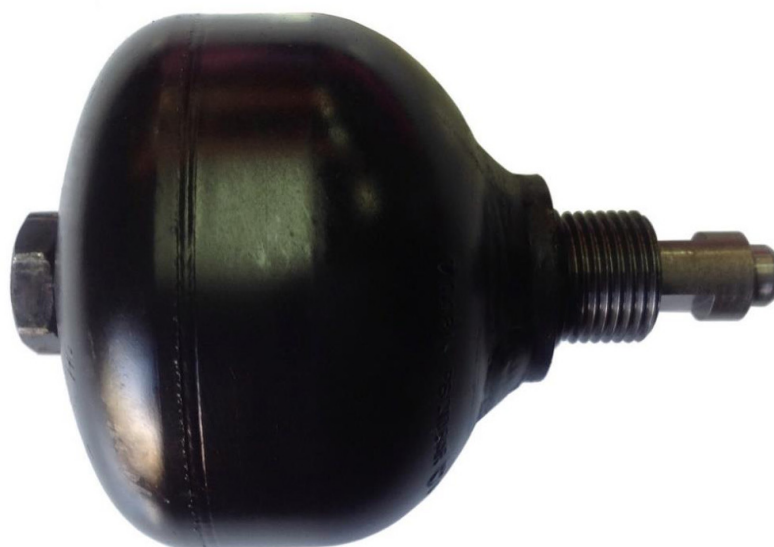
Följande bild visar hur den primära tryckackumulatören typiskt ser ut på ventilblocket, vilket är den första utrustningen efter servopumpen. Den primära ackumulatören är vanligtvis den som först misslyckas genom att förlora tryck.

Det rekommenderas starkt, att den primära tryckackumulatören byts ut medan pumpen byts ut för att undvika att den nya servopumpen misslyckas och att upprätthålla säker drift av hjulupphängningens kretslopp.
