8515 29649

**GB** Important fitting and warranty information**ATTENTION**

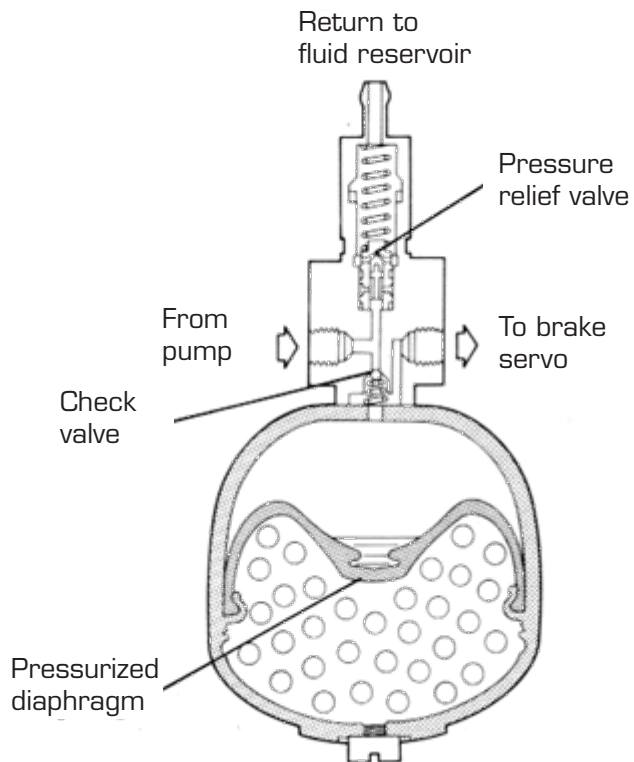
A common failure of the pump caused by a faulty pressure accumulator in the brake circuit.

It is strongly recommended that this pressure accumulator be replaced at the same time of changing the pump to avoid failure of the new P/S pump and preserve safe operation of the brake circuit.

There is also a filter located in the reservoir that is serviceable. Remove, clean and refit this filter prior to operation of the new pump.
