Rußpartikelfilterdruckschlauch

febi Nr. 45777

**Ford Mondeo 07 / S-Max 06 /
Galaxy 06 mit 2.0 TDCI-Motor**

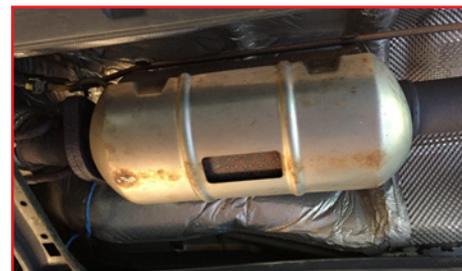
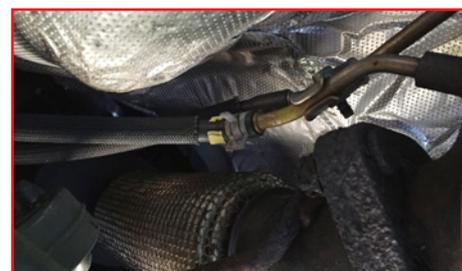
Bei oben genannten Ford-Modellen sitzt am Rußpartikelfilter ein Druckschlauch, der den Abgasdruck zu einen Differenzdrucksensor leitet. Ist die Druckdifferenz vor und nach dem Filter zu hoch, ist das ein Zeichen dafür, dass der Filter gesättigt ist und ausgetauscht werden muss.

Es kann vorkommen, dass der Druckschlauch verstopft oder durch die hohen Temperaturen verschmort und somit undicht wird. Der tatsächlich vorherrschende Druck am Differenzdrucksensor wird somit fehlerhaft oder gar nicht übertragen. In diesem Fall erhält das Motorsteuergerät eine Fehlinformation und gibt diese über die Warnleuchte an den Fahrer weiter.

Bevor der Dieselpartikelfilter oder der Sensor kostspielig austauscht werden, sollte zuvor eine Überprüfung der Leitungen und Schläuche erfolgen. Oftmals wird das Problem bereits durch Austausch des Druckschlauches beseitigt. Dem Fahrzeughalter wird damit eine teure Reparatur erspart.
