# febiEXAKT

## Keilrippenriemen

**febi Nr. 28885**

passend für  
**Renault 1,4 16V (K4J) und 1,6 16V (K4M)**  
Motoren mit Klimaanlage

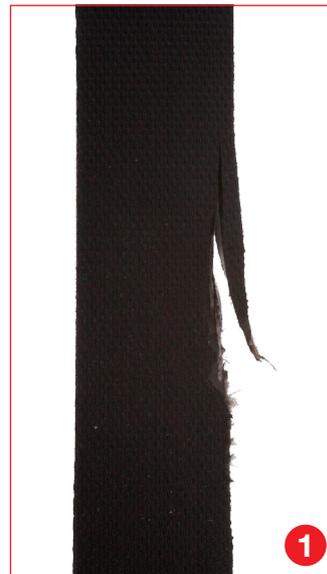
Die ursprüngliche Version des Keilrippenriemens hat 6 Rippen. Die Verwendung des 6-rippigen Riemens kann zu einem schnelleren Abrieb der Riemenflanke und dem Ausreißen von Rippen führen (siehe Foto 1). Die Folge kann ein kapitaler Motorschaden sein.

Der Riemen wurde von Renault angepasst. febi empfiehlt die Verwendung des Riemens febi 28885 (Vergl.-Nr. 77 00 111 671). Die neue Ausführung hat 5 Rippen, während sämtliche Riemenscheiben 6 Rillen aufweisen. Schnellerer Verschleiß und vorzeitiges Reißen werden somit vermieden. Durch die neue Ausführung werden zudem Geräusche reduziert und eine längere Lebensdauer des Riemens erreicht.

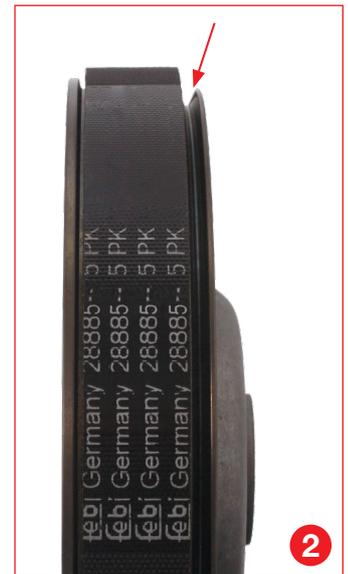
Bitte beachten Sie, dass der Riemen so auf die Rillen gesetzt werden muss, dass die innere Rille bei allen Riemenscheiben frei bleibt (siehe Foto 2).
