febiEXAKT

Schubumluftventil

febi Nr. 39245

Vergl. Nr. 06H 145 710 D

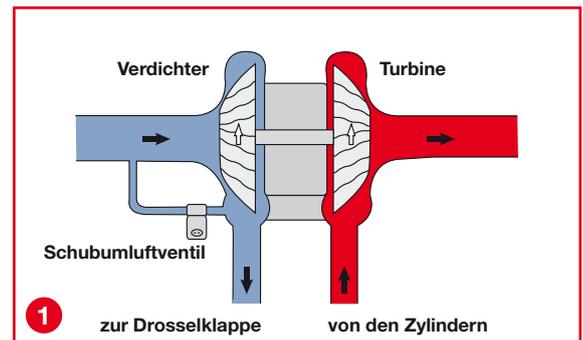
Das Schubumluftventil (SUV) sorgt für raschen Druckabfall auf der Verdichterseite, um ein unnötiges Abbremsen des Turboladers beim plötzlichen Schließen der Drosselklappe zu verhindern – und damit den Effekt des „Turbo-lochs“ zu verringern (siehe Bild 1).

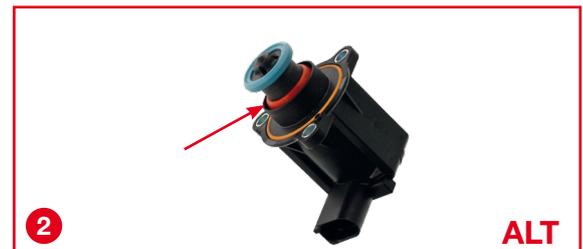
Die alte Ausführung des Ventils hat eine Gummimembrane, die Ursache für die Undichtigkeit des Ventils sein kann (siehe Bild 2). Der volle Ladedruck wird nicht mehr aufgebaut, da auch bei geöffneter Drosselklappe Luft im Kreis gepumpt wird.

Auch kann bei hoher Drehzahl, wenn plötzlich Gas weggenommen wird und sich die Drosselklappe schließt, durch langsame Schaltzeiten des Ventils der Abbau des Staudrucks hinter dem Verdichter verhindert werden, so dass der Effekt des „Turbo-lochs“ auftritt. Dies hat nicht nur ein unnötiges Abbremsen des Turboladers zur Folge, sondern belastet auch die geschlossene Drosselklappe sowie die Turbinenseite des Turboladers enorm.

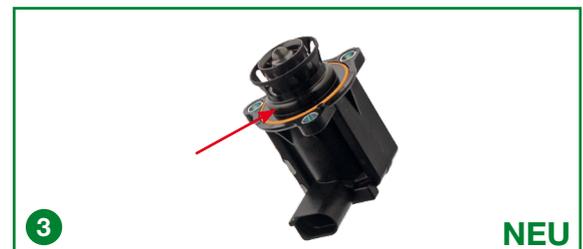
febi bilstein empfiehlt den Austausch des Schubumluftventils durch die aktuellste Version (febi 39245). Als Kolbenvariante (siehe Bild 3) ist durch diese die einwandfreie Funktion des Ventils gewährleistet.
