# febiEXAKT

## Kippzylinder passend für Fahrzeuge von Scania

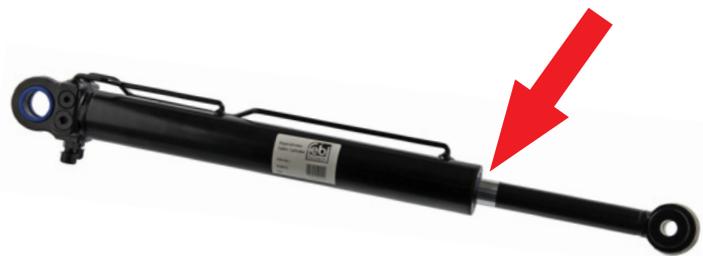
Bei Fahrzeugen von Scania können Undichtigkeiten der Fahrerhauskippezylinder am Dichtungsring der Kolbenstange (Bild 1) auftreten. Zusätzlich gibt es Fälle von stark verschmutzten Hydrauliksystemen.

Die Ursache für die Undichtigkeit des Dichtungsringes ist eine Beschädigung der Kolbenstange (Bild 2) durch Schmutz in Verbindung mit Spritzwasser. Dadurch wird der Dichtring durchlässig, was einerseits zum Verlust von Hydrauliköl führt und andererseits Schmutz und Feuchtigkeit in den Kippzylinder eindringen lässt (Bild 3). Die Folge ist eine Verunreinigung der gesamten Fahrerhauskipphydraulik.

febi bilstein liefert für die o.g. Referenzen eine Schutzkappe (Bild 4) mit. Durch deren Montage wird verhindert, dass Schmutz und Spritzwasser direkt an den Dichtring gelangen. Die Folge ist eine erhebliche Verlängerung der Lebensdauer des Kippzylinders und der anderen Komponenten der Fahrerhauskipphydraulik.
