NEW PRODUCT HIGHLIGHT | OCT2021

febi 175857

Ölwanne mit Ölablassschraube und Dichtring

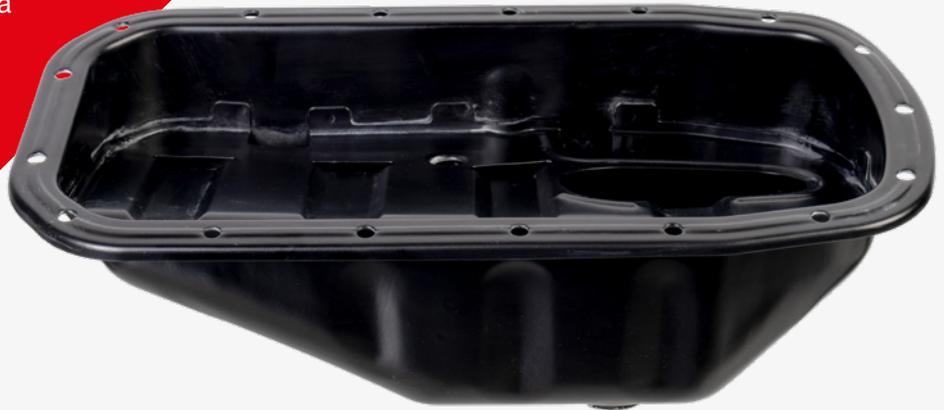
Die Ölwanne ist auf der Unterseite des Motorblocks befestigt und dient als Reservoir für das Motoröl, von dem aus das Öl durch den Motor gepumpt wird. Sie unterstützt auch die Kühlung des Motoröls. An der Innenseite der Ölwanne sind Schwallbleche und ein Rücklaufschott angebracht. Dadurch wird das seitliche Schwappen des Öls bei schnellen Kurvenfahrten verlangsamt und sichergestellt, dass sich immer ausreichend Öl um den Ansaugstutzen der Ölpumpe befindet. Dieser reicht bis in den untersten Teil der Ölwanne, um eine kontinuierliche Ölversorgung der Ölpumpe zu gewährleisten.

Steine und Straßenschmutz beschädigen die lackierte Oberfläche der Ölwanne, wodurch Rost entstehen kann. Mit zunehmender Korrosion wird der Stahl porös, was sich als Ölfilm an der Ölwanne bemerkbar macht - der Beginn eines Lecks. Wird die Ölwanne nicht ausgetauscht, führt dies zu einem andauernden Ölverlust. Mit der Zeit wird der Ölverlust größer, bis letztlich der Öldruck zusammenbricht. Das Ergebnis: Ein kapitaler Motorschaden verbunden mit potenziellen Gefahren für andere Verkehrsteilnehmer und die Umwelt.

Beim Austausch der Ölwanne 175857 sollte auch die Ölwannendichtung 21157 ersetzt werden, zusammen mit einem Motoröl- und Filterwechsel.
