Blue Print Info

Kupplungsaustrücklager

Referenznummern: ADN13309, ADN130141, ADN130253

Einsatzbereiche: Nissan Navara D22, NP300, D22S

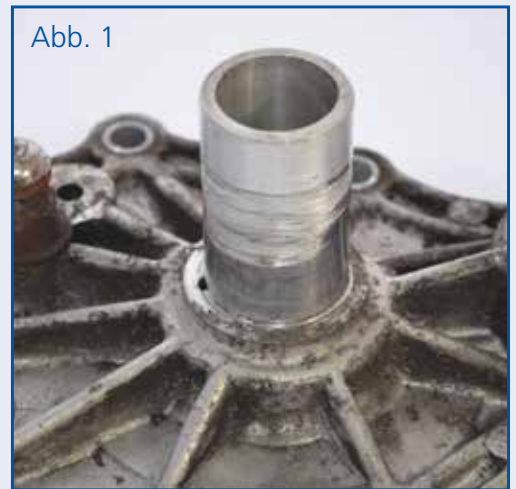
Abb. 1

Dieses Führungsrohr eines Nissan D22 (Abb. 1) weist Riefenbildung und Schäden durch ein falsch eingebautes Kupplungsaustrücklager auf.

Vor dem Einbau einer neuen Kupplung oder neuer Kupplungsbauteile ist die Kupplungsgabel auf Korrosion, Verschleiß und Schäden zu prüfen. Weiterhin sollte sichergestellt werden, dass das Führungsrohr frei von Lochfraß, Riefenbildung, Verschleiß und Rückständen des alten Lagers ist. Nicht mehr gebrauchsfähige Teile sind bei Bedarf zu ersetzen. Vergewissern Sie sich, dass sich das neue Lager auf dem Führungsrohr bewegen lässt.

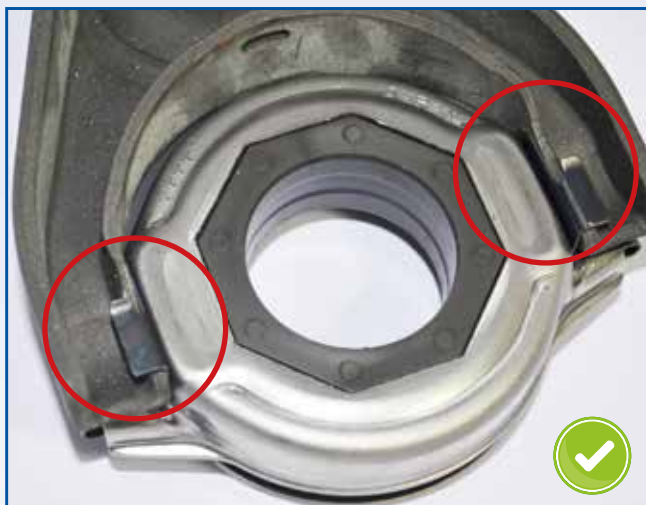
Richtiger Einbau:

Beachten Sie unbedingt die Position der Ausrücklagerhalterung auf der Kupplungsgabel. In der dargestellten korrekten Position kann das Lager bei der Bewegung entlang des Führungsrohrs auf der Gabel schwingen.

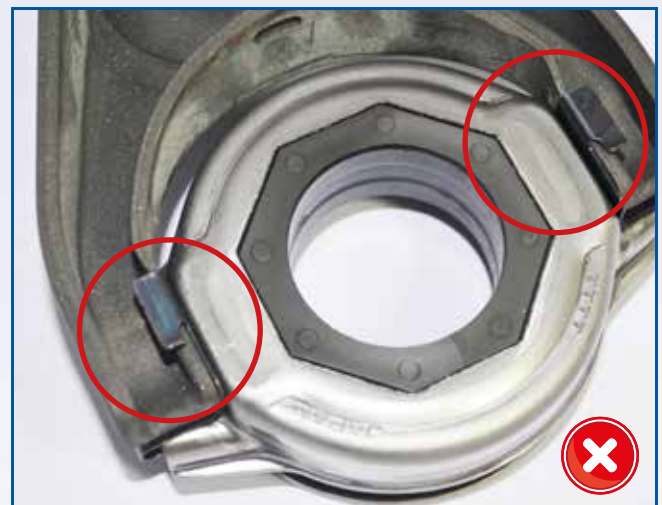
Falscher Einbau:

In dieser Position kann das Lager nicht auf der Gabel schwingen. Dadurch schleift das Ausrücklager am Führungsrohr. Dies führt zu vorzeitigem Verschleiß, Schäden am Führungsrohr und letztlich Kupplungsschäden.

Für den langfristigen Betrieb ist es wichtig, das Führungsrohr, die Kupplungsgabel und den Drehpunkt mit einem Schmiermittel auf Lithiumbasis zu schmieren. Um eine Verschmutzung der Reibflächen zu verhindern, ist eine Überschmierung jedoch zu vermeiden.
