Tendeur de courroie, courroie crantée J1140337

Un Soin doit être apporté au montage correct du tendeur de courroie

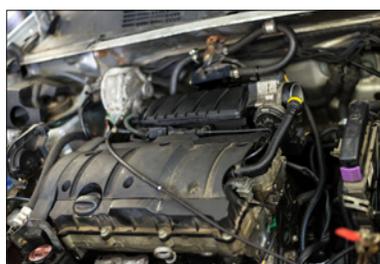
Problème : La défaillance du tendeur de courroie endommage le moteur.

Situation : Le tendeur de courroie est là pour maintenir une tension régulière de la courroie crantée, afin de garantir une transmission de force du système de gestion moteur avec le moins de perte possible. Le matériau de la courroie crantée est soumis à une usure mécanique et le caoutchouc nitrile hydrogéné s'altère, même s'il n'est pas sollicité. A cela s'ajoutent l'encrassement du fait des fuites d'huile, des vapeurs d'huile et les influences thermiques. Si le tendeur de courroie n'applique plus la tension requise sur la courroie trapézoïdale ou la courroie crantée, la transmission de force sans perte n'est pratiquement plus garantie. La défaillance du tendeur de courroie peut endommager le moteur.

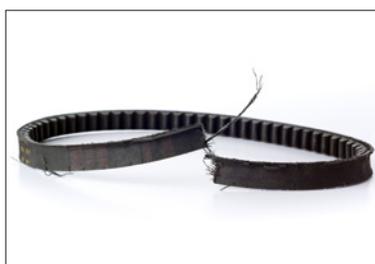
Cause : Défaillance du tendeur de courroie J1140337 du fait d'un montage incorrect

Une courroie crantée doit être régulièrement remplacée conformément aux prescriptions du fabricant. Sinon, elle peut se rompre ou les dents s'user. En outre, si l'arbre à cames se bloque, les soupapes restent ouvertes et le vilebrequin continue de tourner, entraîné par la masse d'inertie, et les pistons cognent les soupapes – causant des dommages sérieux au moteur. Cela se produit non pas du fait de l'usure du matériau, mais du fait d'un montage incorrect du tendeur de courroie J1140337 et du non-respect des consignes de montage.

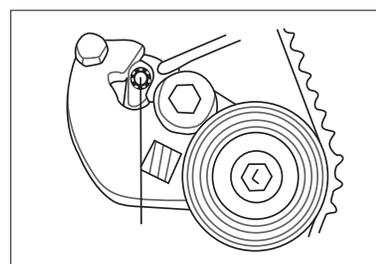
Solution : Un soin particulier doit être apporté au montage correct du tendeur de courroie J1140337

Nous voulons éviter ces problèmes et c'est pourquoi nous fournissons des consignes d'installation détaillées avec le tendeur de courroie (J1140337), le kit de distribution (J1110321) ainsi qu'avec la pompe à eau+kit de courroie de distribution (J1100302). Le respect des instructions d'installation détaillées garantira le fonctionnement correct du tendeur de courroie. Par contre, notre obligation de garantie s'annulera en cas de non-respect de ces consignes. Si la pompe à eau est entraînée par la courroie crantée, celle-ci doit être remplacée par une neuve, car l'expérience montre qu'elle ne supporte pas longtemps la nouvelle tension de la courroie. Ces travaux doivent être confiés à des professionnels d'atelier.
