Audi, Seat, Skoda, Volkswagen,
verschiedene Modelle 1.6 & 2.0 TDi Motoren

Wasserpumpe

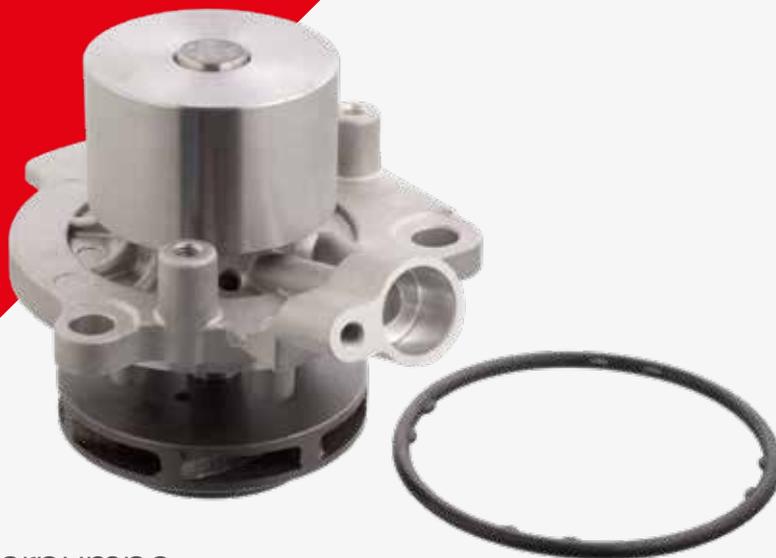
Motor überhitzt, die Kühlmitteltemperaturanzeige zeigt über 110°C an und die Heizleistung im Innenraum ist schlecht. Ebenfalls können den Kühlkreislauf betreffende Fehler im Fehlerspeicher gespeichert sein.

Die in diesen Fahrzeugen verbaute Wasserpumpe besitzt eine Schiebe-Muffe, welche über das Motorsteuergerät gesteuert wird und so den Kühlmittelfluss unterbrechen kann. Dies dient dazu, den Motor thermisch effizienter zu machen. Die Schiebe-Muffe kann mit der Zeit klemmen oder blockieren oder das Kunststoff-Flügelrad der Pumpe kann brechen.

Stellen Sie sicher, dass der Motor kalt ist und entfernen Sie den Kühlerschlussdeckel vom Kühlmittelausgleichsbehälter. Ziehen Sie die kleine Leitung am Kühlmittelausgleichsbehälter ab und halten Sie diese über die Einfüllöffnung des Kühlmittelausgleichsbehälters. Bei Leerlaufdrehzahl sollte nun etwas Kühlmittel raustropfen. Wenn Sie jetzt die Drehzahl erhöhen, sollte sich auch der Kühlmittelfluss erhöhen. Sollte sich die Flussmenge nicht erhöhen, weist dies auf eine defekte Wasserpumpe hin.

Ersetzen Sie die defekte Wasserpumpe durch febi 103078, einer konventionellen Wasserpumpe, wodurch die potentielle Fehlerquelle durch die Schiebe-Muffe beseitigt wird. Das Magnetventil von der alten Wasserpumpe muss ausgebaut und mit der neuen Wasserpumpe verbaut werden. Dies ist notwendig damit das Magnetventil vom Motorsteuergerät erfasst werden kann. Fehler beim wechseln des Magnetventils führen zu einem Eintrag im Fehlerspeicher.

Füllen Sie das Kühlsystem mit dem korrekten Kühlmittel auf und führen Sie die Entlüftung des Systems, unter Verwendung eines geeigneten Diagnosegeräts, nach Herstellervorgaben durch, um sicherzustellen, dass sich keine Luft mehr im Kühlsystem befindet.
