SWAG 20 93 7681
20 93 7682, 20 94 8363,
20 94 8364

Passend für:
BMW X5 E53 2000 - 2006

Halterung für Türgriff

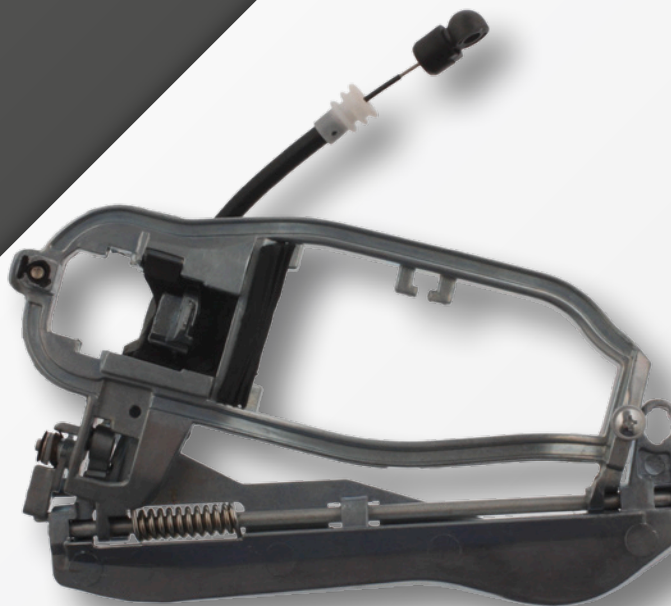
Die Tür lässt sich über den äußeren Türgriff nicht öffnen.

Im Laufe der Zeit kann sich der verbaute Seilzug längen oder reißen. Der Betätigungsmechanismus kann ebenfalls verschleissen oder brechen, daher ist ein Öffnen der Türe nicht mehr möglich.

Ersetzen Sie den defekten Betätigungsmechanismus. Klemmen Sie die Fahrzeugbatterie vor der Reparatur ab, um den Airbag stromlos zu schalten. Um Zugang zu diesem Bauteil zu erhalten, ist es notwendig die Türverkleidung zu demontieren. Achten Sie auf Kabelbäume, welche mit Bauteilen in der Türverkleidung verbunden sind. Anschließend entfernen Sie das Airbag-Modul. Sorgen Sie dafür, dass das Airbag-Modul an einem sicheren Platz aufbewahrt wird, bis dieses für den Wiedereinbau benötigt wird. Alle Maßnahmen am Airbag dürfen nur durch geschultes Fachpersonal durchgeführt werden.

Entfernen Sie vorsichtig die Türfolie und erneuern Sie diese ggf. bei Beschädigung. Entfernen Sie das äußere Türschloss und den Griff durch Lösen der entsprechenden Schrauben. Entnehmen Sie das defekte Bauteil, ersetzen Sie es durch das Neue und führen den Einbau in umgekehrter Reihenfolge durch. Nach der Montage aller Teile klemmen Sie die Fahrzeugbatterie wieder an. Lernen Sie die Fensterheber an und löschen Sie ggf. den Fehlerspeicher.
