febi 28885

Renault 1,4 16V (K4J) und 1,6 16V (K4M)

Keilrippenriemen

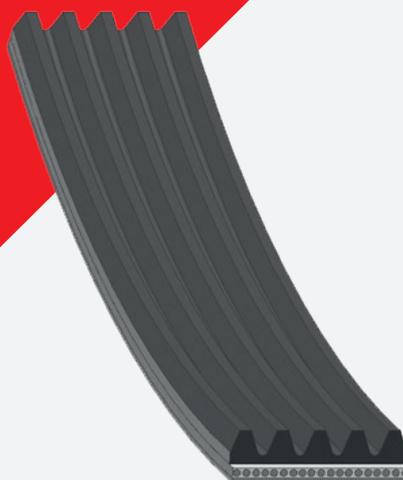
Vergl.-Nr. 82 00 833 541

Der Riemen wurde von Renault angepasst. febi empfiehlt die Verwendung des Riemens febi 28885 (Vergl.-Nr. 82 00 833 541). Die neue Ausführung hat 5 Rippen, während sämtliche Riemenscheiben 6 Rillen aufweisen. Schnellerer Verschleiß und vorzeitiges Reißen werden somit vermieden. Durch die neue Ausführung werden zudem Geräusche reduziert und eine längere Lebensdauer des Riemens erreicht.

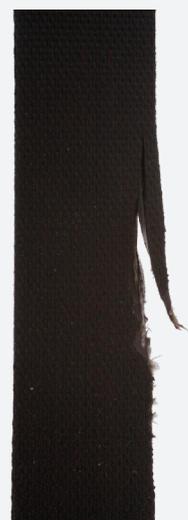
1

Der Keilrippenriemen verursacht Geräusche, verschleißt schnell und kann reißen.

Die ursprüngliche Version des Keilrippenriemens hat 6 Rippen. Die Verwendung des 6-rippigen Riemens kann zu einem schnelleren Abrieb der Riemenflanke und dem Ausreißen von Rippen führen (siehe Foto 1). Die Folge kann ein kapitaler Motorschaden sein.

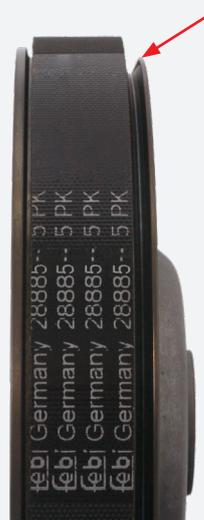
2

Bitte beachten Sie, dass der Riemen so auf die Rillen gesetzt werden muss, dass die innere Rille bei allen Riemenscheiben frei bleibt (siehe Foto 2).
