SWAG 30 92 1764

à monter sur:
Seat Cordoba,
Seat Ibiza II, III (1.4 16V AFH, 1.0 16V AVZ)
VW Polo 3 (1.4 16V AFH)

Réf. OE 036 109 243 J

Tendeur de la courroie de distribution

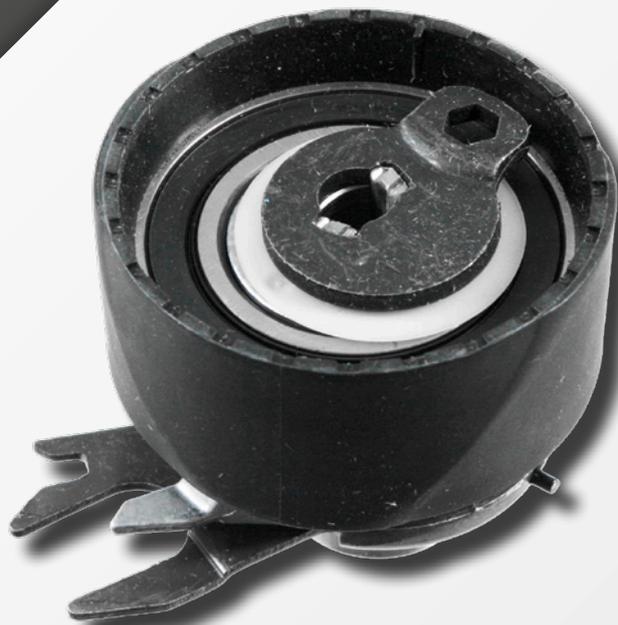
SWAG recommande d'utiliser le tendeur de courroie de distribution SWAG 30 92 1764 (Réf. OE 036 109 243 J). Ce tendeur de courroie

de distribution optimisé a été spécialement développé pour les applications mentionnées. La surface mobile du tendeur de courroie comporte des élévations diagonales (voir les photos). Cette caractéristique est délibérée et permet de garantir un fonctionnement plus régulier de la courroie de distribution. La surface mobile irrégulière permet de réduire les vibrations de la courroie de distribution. Elle permet également une durée de service prolongée de la courroie de distribution.
