**febi 36626****38444, 38450, 38851**

FWD Ford Transit, Tourneo

2,2-Liter-Motor TDCI Duratorq

## Riemenscheibe (entkoppelt) für Kurbelwelle

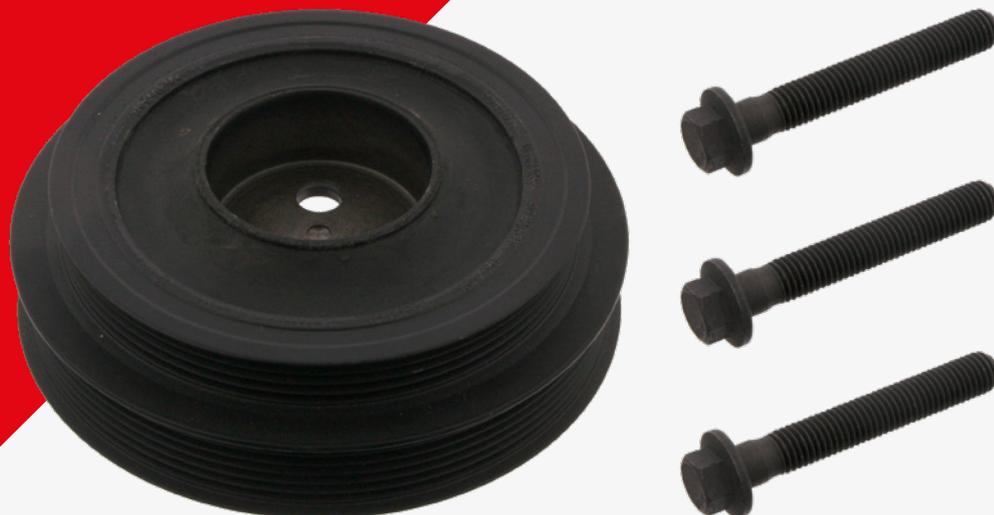
Typische Probleme sind: ungewöhnliche Geräusche und Vibrationen aus dem Bereich des Zahnriemens; Warnlampe des Generators leuchtet; Servolenkungsriemen ist beschädigt oder sitzt nicht mehr auf der Riemenscheibe.

Mit der Zeit dringen Wasser und Schmutz in die Kurbelwellenriemenscheibe des Torsionsschwingungsdämpfers ein. Das führt zu vorzeitigem Verschleiß und zum Ausfall der Riemenscheibe und des Nebenantriebsriemen.

Ersetzen Sie die Kurbelwellenriemenscheibe durch febi ProKit 36626, das alle erforderlichen Schrauben enthält. Alle beschädigten oder verschlissenen Nebenantriebsriemen sollten ebenfalls ersetzt werden.
