Verschiedene Hyundai- und Kia-Modelle

Spannrolle für Zahnriemen

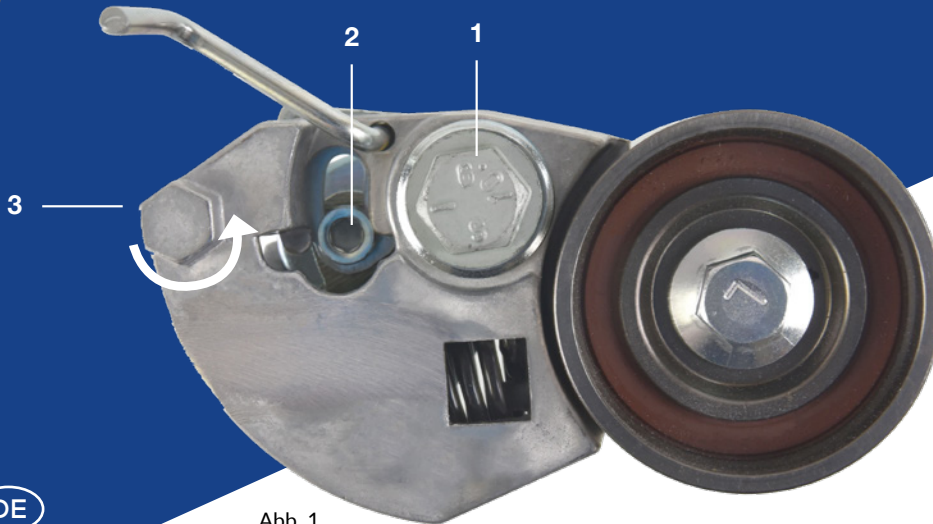
Abb. 1

Diese Spannrolle für Zahnriemen muss während des Einbaus korrekt eingestellt werden. Wird dies nicht beachtet, kann der komplette Riementrieb ausfallen.

Ein zu frühes Entfernen des Haltestifts beeinflusst den Betrieb der Spannrolle dramatisch, was zu einem vorzeitigen Ausfall und zu einem möglichen Motorschaden führen kann.

Abb.1 Verbauen Sie die neue Spannrolle und ziehen Sie die Schraube (1) mit 55-60 Nm an.

Lösen Sie die Innensechskantschraube (2).

Drehen Sie die Spannrolle mit Hilfe des Sechskants gegen den Uhrzeigersinn. (3)

Drehen Sie den Motor langsam zwei Umdrehungen im Uhrzeigersinn.

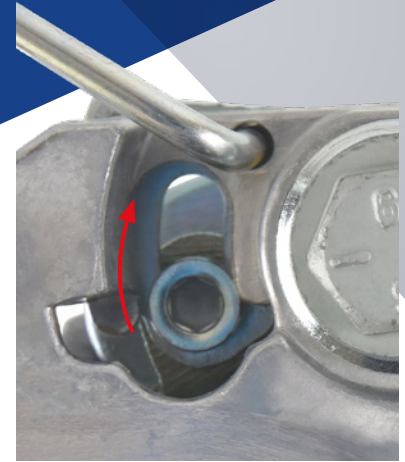
Abb. 2

Abb.2 Die Innensechskantschraube sollte sich nun in der oberen Position des Langlochs befinden.

Vergewissern Sie sich, dass die Steuermarkierungen fluchten, und ziehen Sie dann die Innensechskantschraube mit 10 Nm an.

Entfernen Sie den Haltestift der Spannrolle. Die Spannrolle sollte sich nun in der richtigen Position befinden und korrekt eingestellt sein.
