Passend für:  
Mazda 6 Estate 2002>2008

## Mazda 6 Estate - Reparatursatz Gepäckabdeckung

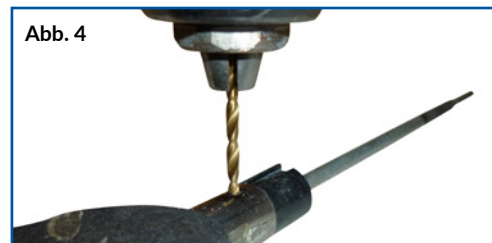
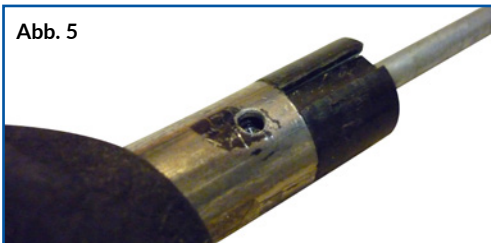
Abb. 4

dem Metallrohr heraus. (Abb. 4 und 5)

**Hinweis:** Widerstehen Sie der Versuchung, die Plastikhülse ohne Ausbohren der beiden Kerben herauszuziehen, da Sie dann wahrscheinlich das Rohr beschädigen. Außerdem müssen Sie wahrscheinlich die Bohrungen im Rohrinternen mit der Feile entgraten, damit Sie die neue Hülse montieren können.

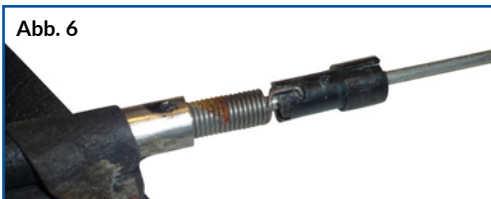
- Jetzt werden Sie auch die Ursache für das Problem erkennen. Der L-förmige Bereich der Plastikhülse, in dem die Spiralfeder eingelegt ist, wird abgenutzt, gerissen oder gesplittert sein. Die Abb. 6 zeigt eine noch funktionierende Abdeckung, an der die Abnutzung jedoch schon zu sehen ist, so dass es nur eine Frage der Zeit ist, bis sie nicht mehr funktionieren wird.
- Lösen Sie den Plastik-Clip zusammen mit der Metallstange und Feder vom Rohr. Sie werden sehen, dass der Plastik-Clip ursprünglich vom anderen Ende der Stange aus eingesetzt wurde. Zum Entfernen der verschlissenen Hülse müssen Sie diese vorsichtig von der Stange abbrechen. (mit Eisensäge ansägen, in Amboss brechen, etc.)

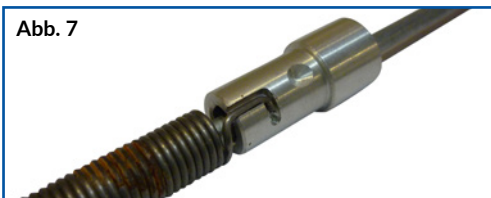
Abb. 7

- Jetzt können Sie die neue Aluminiumhülse von Blue Print mit der Feder auf die L-Form der Hülse ausgerichtet auf die Stange schieben. (Abb. 7)
- Führen Sie Feder, Stange und Hülse zusammen wieder in das Metallrohr ein. Wenn Sie jetzt versuchen, die zentrale Stange zu drehen, werden Sie einen Federwiderstand fühlen.

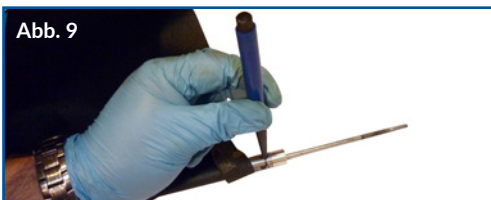
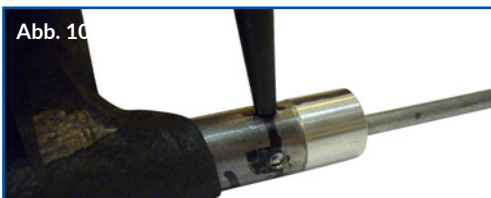
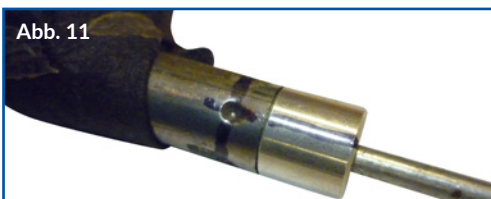
Abb. 9

- Körnern Sie mit Hilfe der Markierungen zwei neue Kerben in das Metallrohr, die mit den beiden Grübchen in der Aluminiumhülse übereinstimmen, um diese fest im Rohr zu fixieren. Prüfen Sie den festen Sitz der Hülse durch Ziehen daran mit der Zange. (Abb. 9, 10 und 11)

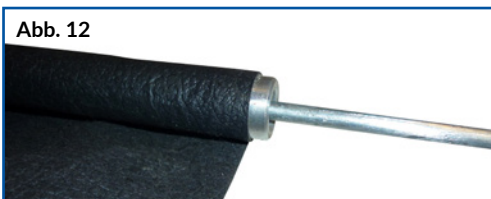
Abb. 12

- Nun können Sie das Kunstleder mit geeignetem Kontaktkleber wieder um das Metallrohr kleben. Ist der Kleber abgebunden, rollen Sie die Kunstlederabdeckung in ihre Einzugstellung. (Abb. 12)

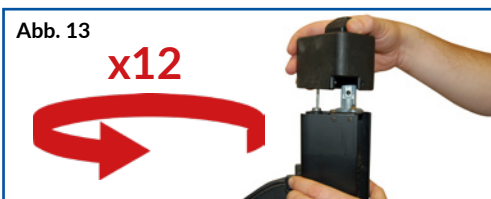
Abb. 13

- Nun muss das Rohr wieder auf der rechten oberen Seite im Gehäuse platziert und die Kappe links oben auf die Metallstange aufgesetzt werden. Diese Kappe müssen Sie jetzt 12 volle Drehungen entgegen dem Uhrzeigersinn drehen, bevor Sie sie komplett aufsetzen und mit den zwei Befestigungsschrauben sichern. Mit diesem wichtigen Schritt versetzen Sie die Spiralfeder in die nötige Spannung, um die Abdeckung einzuziehen. (Abb. 13)
