Generatorfreilauf mit Kupplung

passend für
VW Touareg, Multivan T5, Transporter T5
mit 2.5 TDI und 5.0 TDI Motoren

SWAG Nr. 32 93 0816

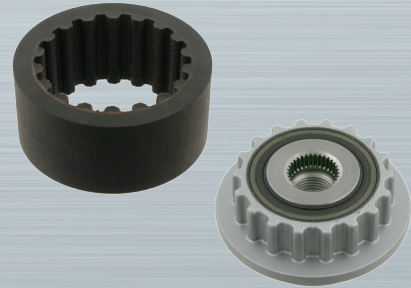
Starke Vibrationen und ungewöhnlich laute Geräusche im Nebetriebbereich können Anzeichen eines Risses der Generatorkupplung sein.

Die Generatorkupplung überträgt das Drehmoment an Lichtmaschine und Klimakompressor, um Vibrationen zwischen den beiden verbundenen Wellen zu dämpfen. Fluchtung und Wechselintervalle spielen hier eine entscheidende Rolle. Beim Wechsel des Generatorfreilaufs und der Generatorkupplung sollte daher auch der Generator, bzw. der Klimakompressor ausgebaut werden. Der Generator ist zusammen mit einem Halter eingebaut. Werden beide Komponenten getrennt, stimmt nach dem Einbau die Grundausrichtung des Generators nicht mehr. Das hat zu Folge, dass die Fluchtung nicht mehr korrekt ist und die Generatorkupplung abreißen kann (siehe Bild 1). Allerdings kann auch ein defekter Generatorfreilauf die Schadensursache sein. Durch ihn wird die Generatorkupplung überlastet, was ebenfalls zu deren Abriss führen kann.

Da der Generator nicht vom Halter getrennt werden sollte, ist dieser bei Reparaturen komplett mit Halter aus- und einzubauen. SWAG empfiehlt unbedingt die Wechselintervalle von Generatorfreilauf und -kupplung zu beachten: Bei Fahrzeugen ohne Dieselpartikelfilter (DPF) sollte der Wechsel alle 150.000 km erfolgen, bei solchen mit DPF alle 180.000 km.

SWAG rät dazu, beim Wechsel der Generatorkupplung immer auch den Generatorfreilauf zu erneuern. Daher bieten wir die Kupplung samt Riemenscheibe in einem Komplettkit (SWAG 32 93 0816 / Vergl. Nr. 070 903 201 E S1). Generatorfreilauf (SWAG 32 92 6958 / Vergl. Nr. 070 903 201 C) und Kupplung (SWAG 32 93 0798 / Vergl. Nr. 070 903 327 D) sind einzeln erhältlich.
