ACHSSTREBE OPEL VECTRA HINTERACHSE

TECHNISCHE INFO NR. 1057

Opel	Vectra B
Vauxhall	Vectra MKI

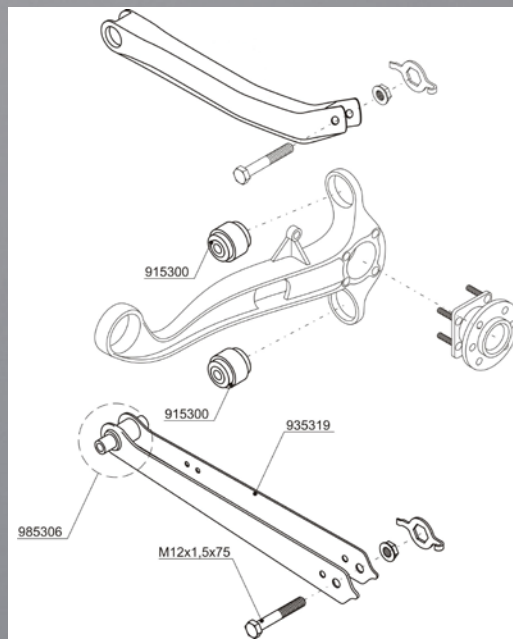
Bild 1: Achsstrebe Opel Vectra Hinterachse

Risse und Brüche sind oftmals der Grund für den Ausfall der unteren Hinterachsstreben des Opel Vectra B. Ursächlich hierfür ist meist Korrosion an den Streben in Kombination mit schwergängigen oder fest sitzenden radseitig befindlichen Kugelgelenken.

Werden bei der Reparatur nur die Streben ohne die Gelenke gewechselt, bleibt die Ursache bestehen und die neuen Streben fallen u.U. mit gleichem Fehlerbild wiederum vorzeitig aus.

Bei Wechsel der Querstrebe immer auch das Kugelgelenk ersetzen.
Bitte Angaben des Fahrzeugherstellers beachten!

Aus diesem Grunde sollte beim Wechsel der Achsstreben unbedingt auch das Kugelgelenk der auszutauschenden Strebe ersetzt werden (RUVILLE-Artikel 915300). Das andere radseitig verbaute Kugelgelenk sollte zusätzlich auf Gangbarkeit geprüft und ggf. auch getauscht werden.

Um weiterhin der Korrosionsproblematik entgegenzuwirken bietet RUVILLE im Gegensatz zum allgemeinen Marktstandard die Strebe in hochwertiger Verzinkung an.
