**Achtung: Verwechslungsgefahr!**

**Attention! Risk of mixing up!**

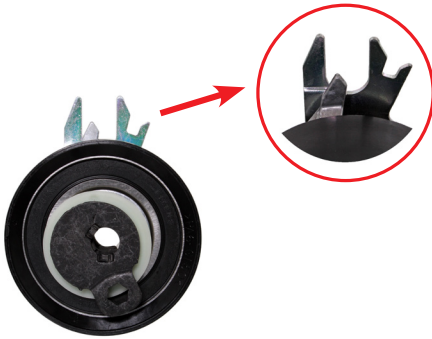
**febi 10295**  
Vergl.-Nr. 030 109 243 K

Die Spannrollen febi 10295 und febi 30220 scheinen optisch gleich, jedoch sind die Zeiger nicht identisch. Beide Spannrollen sind auch technisch verschieden und unterscheiden sich bei Spannkraft und Arbeitsbereich. Achten Sie beim Austausch daher genau auf Verwendung und Fahrzeugzuordnung! Sollte die falsche Spannrolle verwendet werden, besteht die Gefahr, dass der Zahnriemen überspringt und Motorschäden auftreten.

Tension rollers febi 10295 and febi 30220 look identical but the pointers are not identical. Both tension rollers are also technically different and can be distinguished from each other by tensioning force and working range. When replacing them, please pay attention to their precise use and to the vehicle that they are used in. There is a risk of the timing belt skipping and causing engine damage if the wrong tension roller is used.
