# Szekunderlevegő-szelepek gyorsvizsgálata

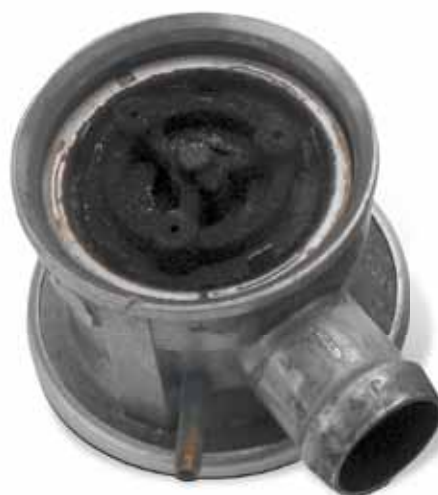
Füstgázkondenzátum okozta kár

Ez a károsodás legtöbb esetben füstgázkondenzátum lecsapódásából ered.  
 Javításkor gyakran csak a szekunderlevegő-szivattyút cserélik ki.

A kár valódi oka azonban nem a szekunderlevegő-szivattyúban keresendő!

A károkozó azonban a járműben marad, és újra a szekunderlevegő-szivattyú károsodásához vezethet.

Szekunderlevegő-szivattyúk cseréje esetén minden esetben ellenőrizze a vezérlő elektromos átkapcsoló szelep és a szekunderlevegő-szivattyú tömörségét.

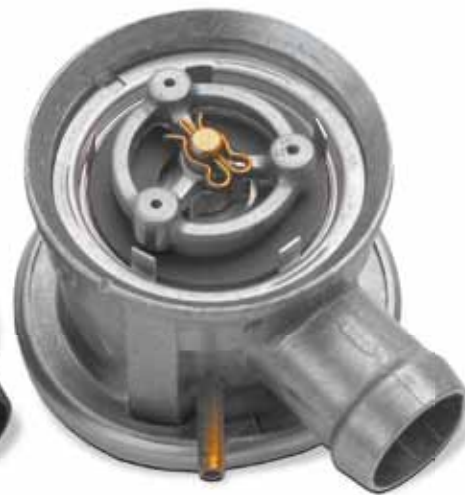
Hasonlítási alap: Új állapot

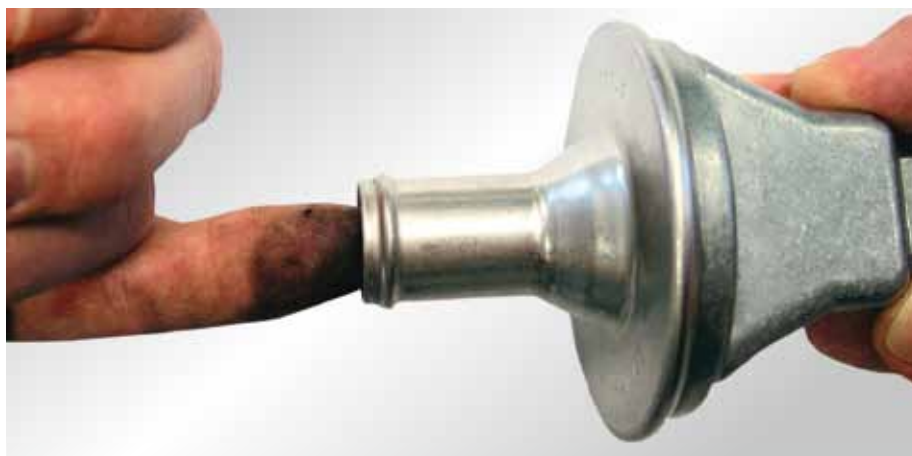
- Távolítsa el a szekunderlevegő visszacsapó szelepe és a szekunderlevegő-szivattyú közötti csatlakozótömlőt.  
 → Lásd a „P” vizsgálati pontot a következő oldalon látható ábrán
- Ha a szeleplek ezen az oldalán lerakódásokat észlel (ujjpróba, lásd a szomszédos ábrán), akkor a visszacsapó szelep nem tömör, és ki kell cserélni. Ebben az esetben előfordulhat, hogy a szekunderlevegő-szivattyút már kár érte.
- Ellenőrizze, esetleg cserélje ki a szekunderlevegő-szivattyút.

A visszacsapó szelep egyszerű vizsgálata

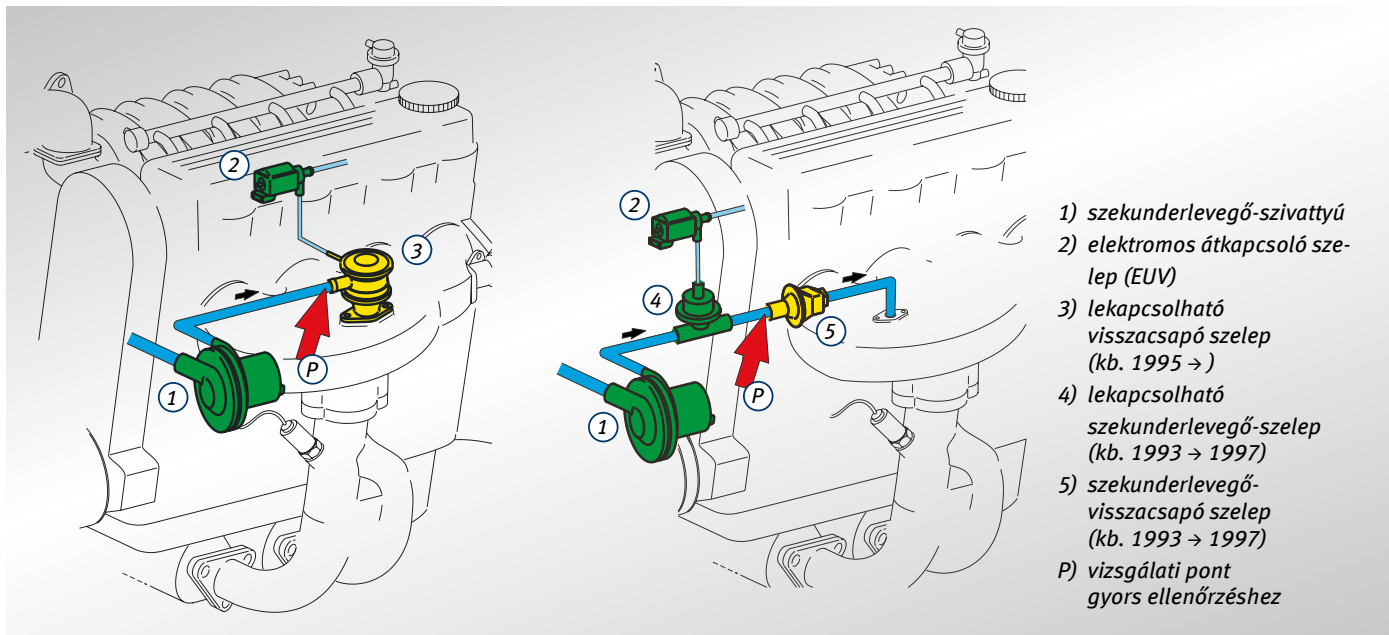
- 1) szekunderlevegő-szivattyú
- 2) elektromos átkapcsoló szelep (EUV)
- 3) lekapcsolható visszacsapó szelep (kb. 1995 →)
- 4) lekapcsolható szekunderlevegő-szelep (kb. 1993 → 1997)
- 5) szekunderlevegő-visszacsapó szelep (kb. 1993 → 1997)
- P) vizsgálati pont gyors ellenőrzéshez

**A szekunderlevegő-rendszer két változata**

A szekunderlevegő-szelepek a szekunderlevegő-rendszer részét képezik. Ezek a szelepek a szekunderlevegő-szivattyú (1) és a füstgáz-könyökidom közé vannak szerelve

Ezek megakadályozzák, hogy a füstgázvezeték nyomáscúcsai kárt tegyenek a szekunderlevegő-rendszerben, és hogy a szekunderlevegő-szivattyúba füstgáz vagy kondenzátum jusson.

A lekapcsolható visszacsapó szelep (3) általában vákuumszelepek. Az újabb kifejlesztésű szelepeket (kb. 1998-tól→) általában a szekunderlevegő nyitja. Ezáltal főlegessé válik az elektromos váltószeleppel (2) történő pneumatikus vezérlés. A szekunderlevegő-visszacsapó szelepek (5) a szekunderlevegő áramlatára nyitnak.

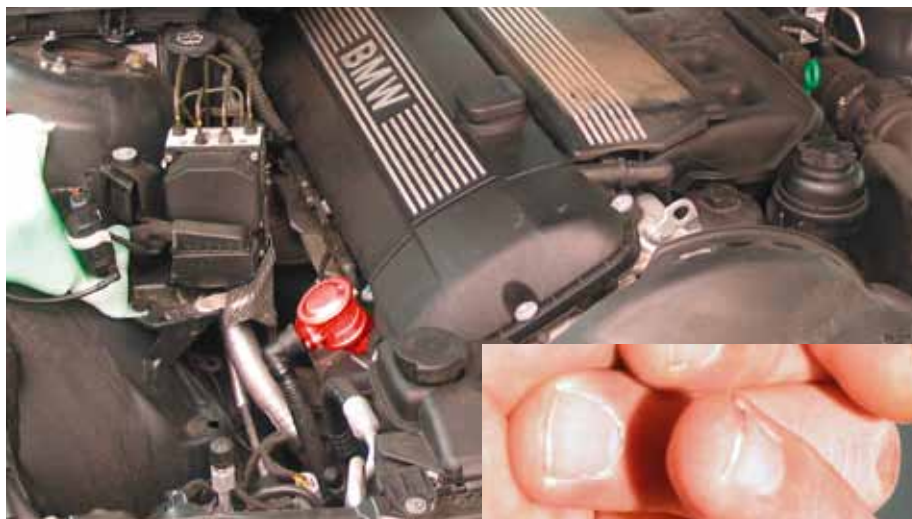
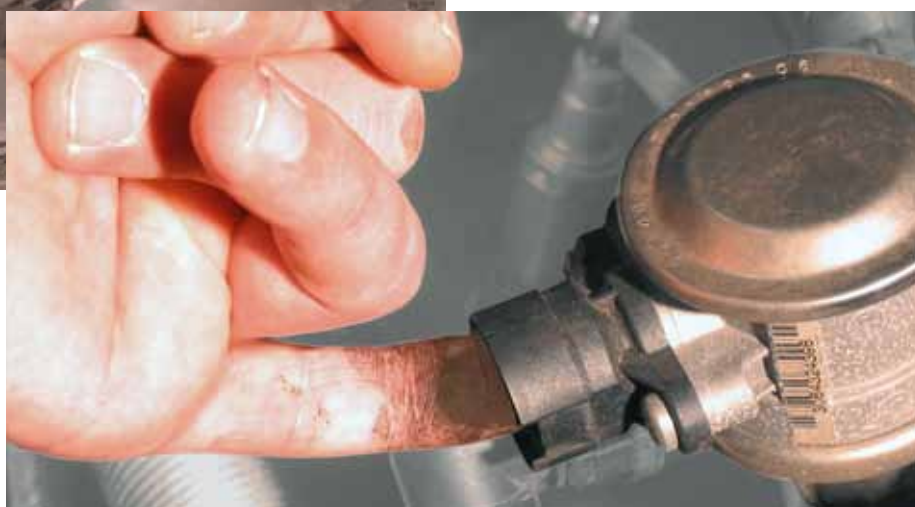
A BMW 520i szekunderlevegő-szelepének gyorsvizsgálata (kiemelve)
