# Sneltest aan secundaireluchtkleppen

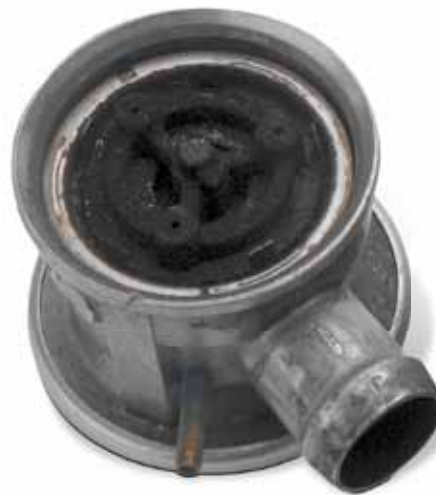
*Schade door uitlaatgascondensaat*

In bijna alle gevallen wordt deze schade door uitlaatgascondensaat in de secundaireluchtpomp veroorzaakt.

Bij de reparatie wordt vaak alleen de secundaireluchtpomp vernieuwd.

De eigenlijke oorzaak van de schade ligt echter niet in de secundaireluchtpomp!

De veroorzaker van de schade blijft in het voertuig en kan opnieuw het uitvallen van de secundaireluchtpomp veroorzaken.

Bij het vervangen van een secundaireluchtpomp moeten principieel ook de aansturende elektrische omschakelklep en de secundaireluchtklep op ondichtheid worden gecontroleerd.

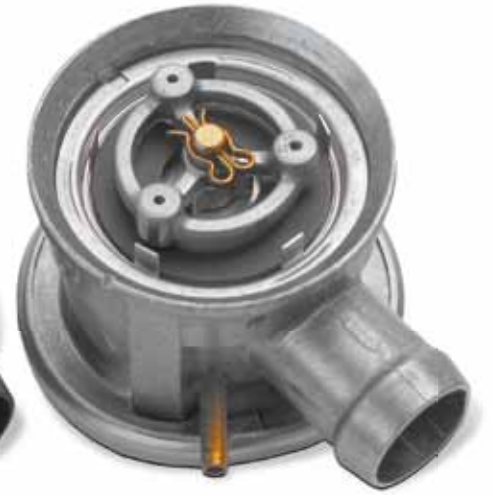
*Ter vergelijking: Nieuwe toestand*

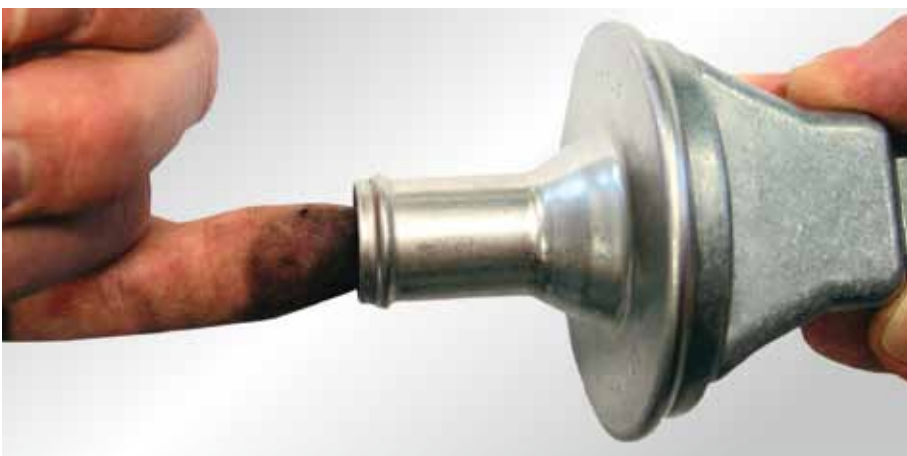
- Maak op de secundairelucht-terugslagklep de verbindingsslang die naar de secundaireluchtpomp voert los.  
 → zie testpunt „P” op de afbeelding op de volgende pagina
- Indien er aan deze kant van de klep aanslag aanwezig is (vingertest, zie afbeelding hiernaast) is de terugslagklep ondicht en moet deze worden vervangen.

*Eenvoudige controle van de terugslagklep*

In dat geval kan de secundaireluchtpomp reeds beschadigd zijn:

- Secundaireluchtpomp controleren en eventueel vernieuwen.

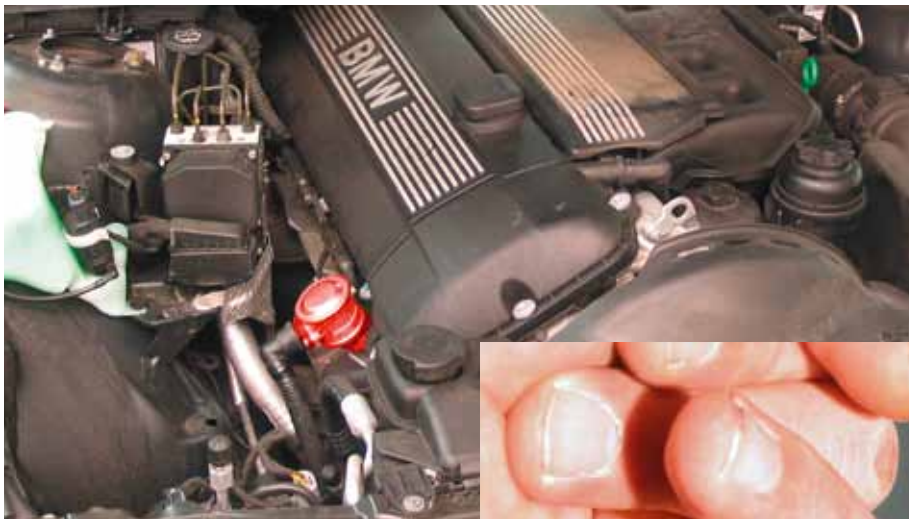
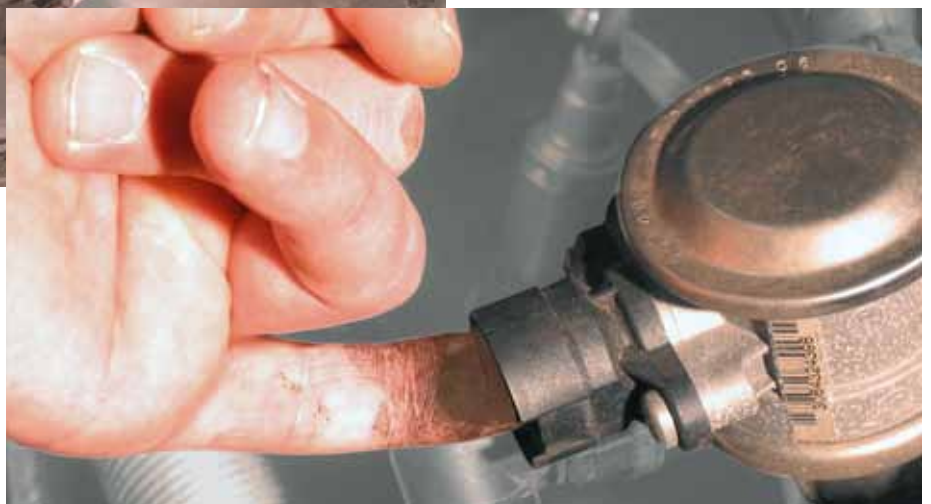
*Sneltest aan secundaireluchtklep in BMW 520i (geaccentueerd)*
