Reclamație: afișaj incorect nivel rezervor

SERVICE
INFORMATION

Autovehicul	Produs: Pompa de carburant electrică	
	Nr. PIERBURG	Nr. O.E.*
Seat Cordoba 1.0i, 1.4i, 1.6i, 1.8i Turbo Ibiza 1.0i, 1.4i, 1.6i, 1.8i Turbo	7.00468.86.0	6N0 919 051 N 6N0 919 051 R ¹ 6N0 919 087 F
Volkswagen (VW) Polo 1.0i, 1.05i, 1.2i, 1.3i, 1.4i, 1.6i, 2.0i

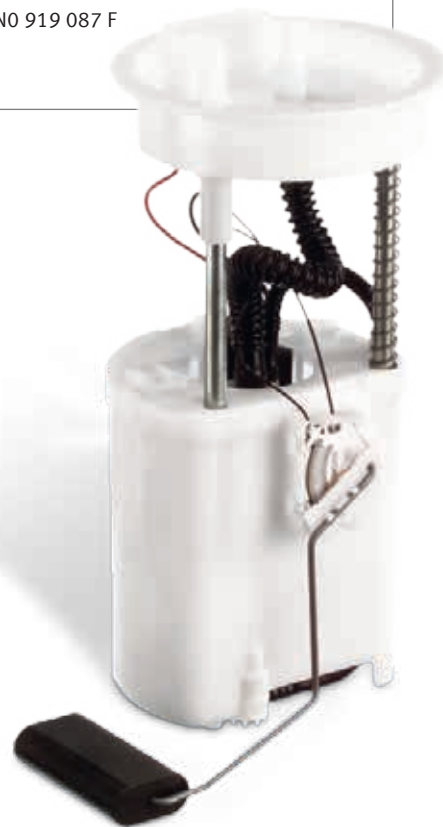
În cazul unei alocări incorecte a pompei electrice de carburant 7.00468.86.0 la vehicul poate surveni un afișaj „complet fals” al nivelului de carburant.

Producătorul a integrat în autovehicule module de pompare cu doi senzori diferiți ai nivelului de umplere.

La întocmirea unei comenzi vă rugăm să respectați o demarcare exactă în funcție de seria șasiului, codul motorului și anul de fabricație!
