**SI 0095**  
仅针对专业人员!  
1/2

# SERVICE INFORMATION

## 调节阀失效

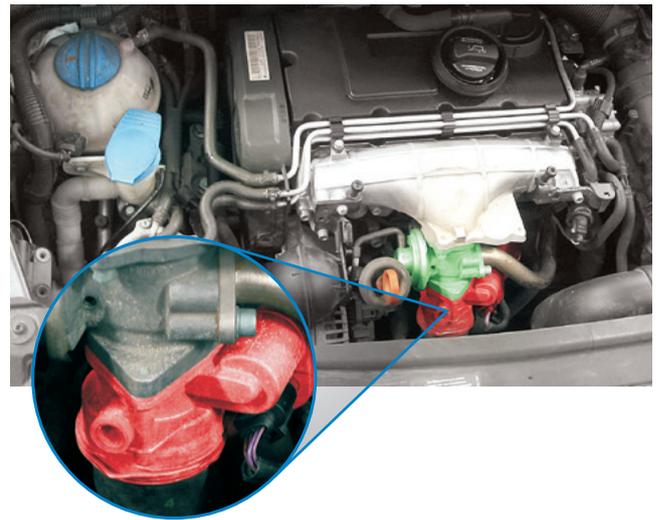
查看大众途安的发动机舱  
以绿色突出显示: EGR 阀; 以红色突出显示: 调节阀

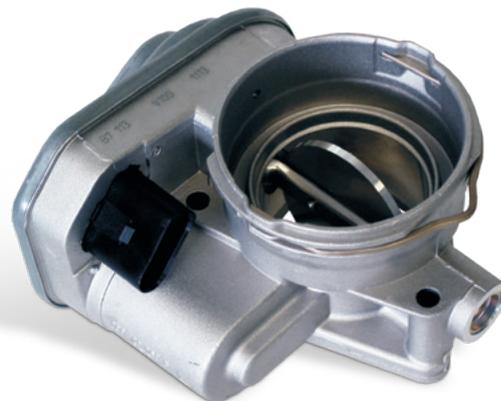
调节阀产品视图

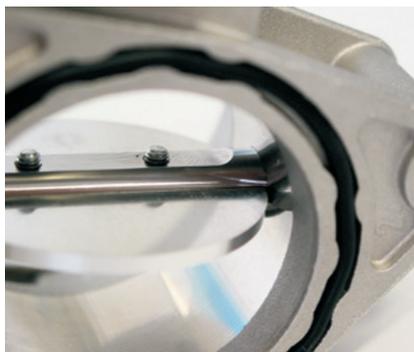
新的调节阀

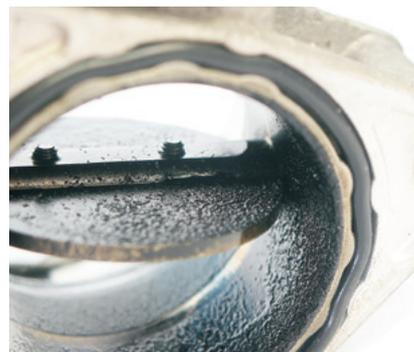
沾满油污的调节阀

- 使用发动机测试器执行致动器诊断。通过致动器诊断间歇激活一次调节阀。如果能感觉并听到其切换,则电压供给正常。
- 必须更换有缺陷的调节阀。
- 检查保险丝。用相同安培值的新保险丝更换有缺陷的保险丝。

我们不建议清洁调节阀:

- 如果调节阀具有背面描述的损坏情况,则清洁不会对其带来改善。
- 清洁时可能会损坏功能性调节阀。
