**SI 0095**  
Pouze pro technické pracovníky!  
1/2

# SERVICE INFORMATION

## ZÁVADA ŠKRTÍCÍ KLAPKY

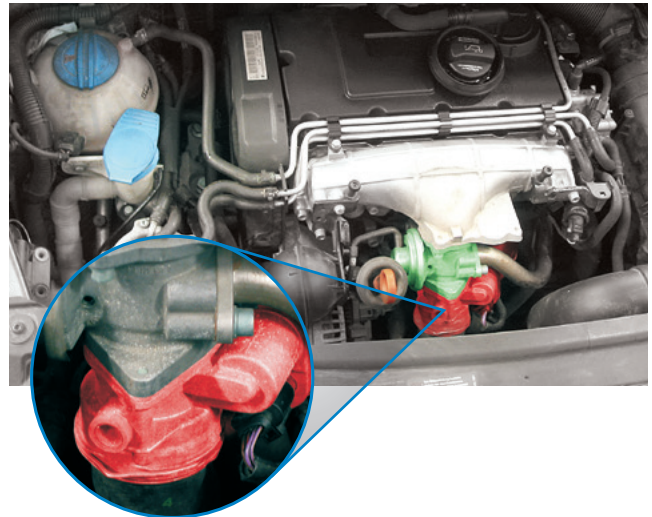
Pohled na část motoru vozu Touran  
Zeleně vyznačená část: AGR ventil;  
Červeně vyznačená část: škrticí klapka

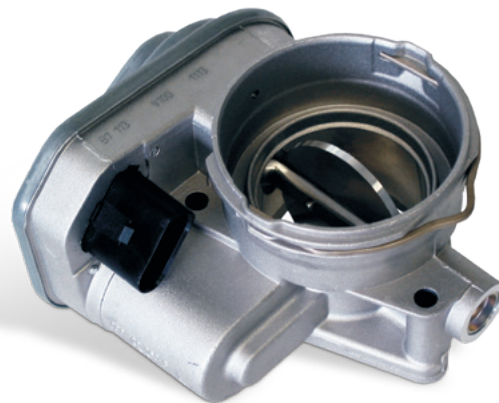
Datailní pohled na škrticí klapku  
(vyznačeno červeně)

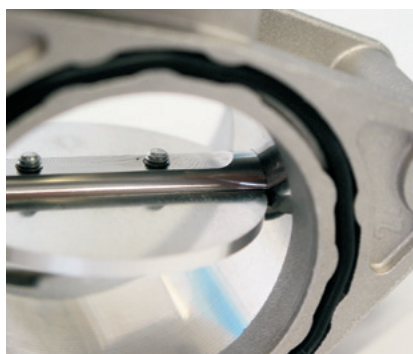
Nová regulační klapka

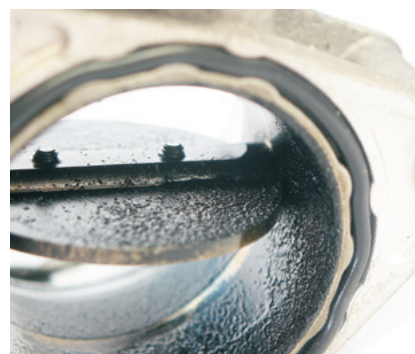
Regulační klapka trpící znečištěním olejem

- Pomocí testeru proveďte diagnózu akčního členu. Během této diagnózy je regulační klapka ovládána v intervalech. Je-li možno slyšet či cítit spínání, je napájení v pořádku.
- Vadná škrtkící klapka musí být vyměněna za novou.
- Zkontrolujte pojistku. Vyměňte přepálenou pojistku za novouse stejnou ampérovou hodnotou.

Nedoporučujeme čištění škrtkící klapky:

- V případě vadné škrtkící klapky, která je poškozena některým způsobem uvedeným na předchozí straně, její vyčištění nebude mít za následek zlepšení funkčnosti.
- Funkční škrtkící klapka může být čištěním poškozena..
