**SI 0095**  
Sadece uzman personel için!  
1/2

# SERVICE INFORMATION

## AYAR KLAPESİNİN DEVRE DIŐI KALMASI

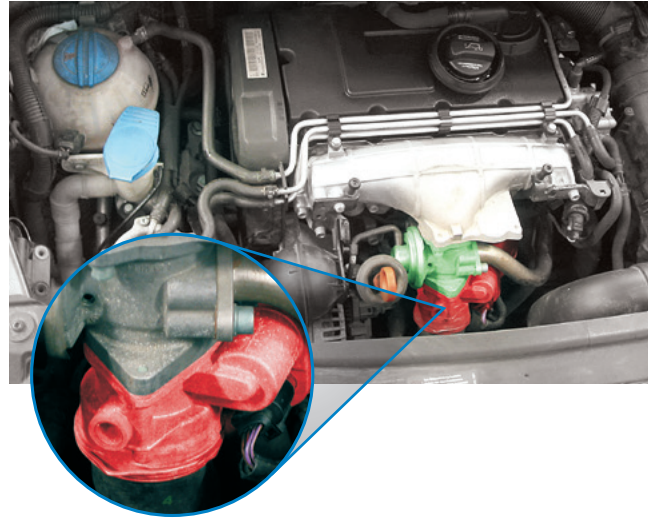
Bir VW Touran'ın motor bölmesine bakış  
Yeşil vurgulama: EGR valfi; kırmızı vurgulama: Ayar klapesi

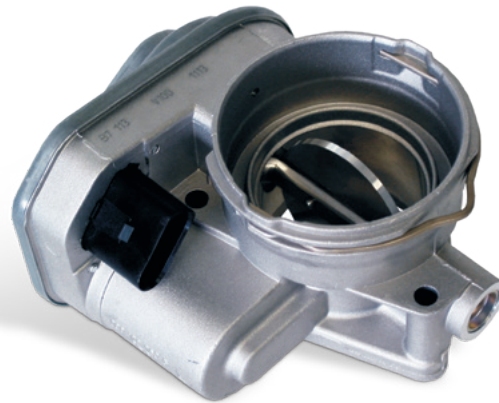
Ayar klapesinin ürün görünümü

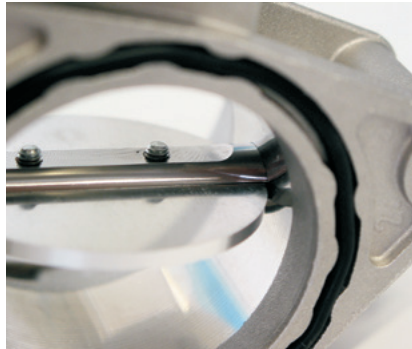
Yeni ayar klapesi

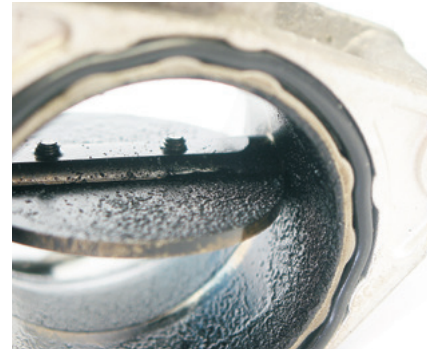
Yağlanmış durumda ayar klapesi

Ayar klapesinin temizlenmesini önermiyoruz:

- Sayfanın diğer tarafında belirtilen hasarların söz konusu olduğu arızalı bir ayar klapesinin temizlenmesi bir çözüm sağlamaz.
- İşler halde olan bir ayar klapesi, temizlik sonucu hasar görebilir.
