Căutarea erorilor la sistemul de recirculare a gazelor de eșapament la motoarele Otto și Diesel

Autovehicul	Produse
toate autovehiculele cu sistem de recirculare a gazelor de eșapament	Poz. 2, 3, 5, 6, 7 (vezi figura)

Înlocuire pentru SI 0038, SI 0039

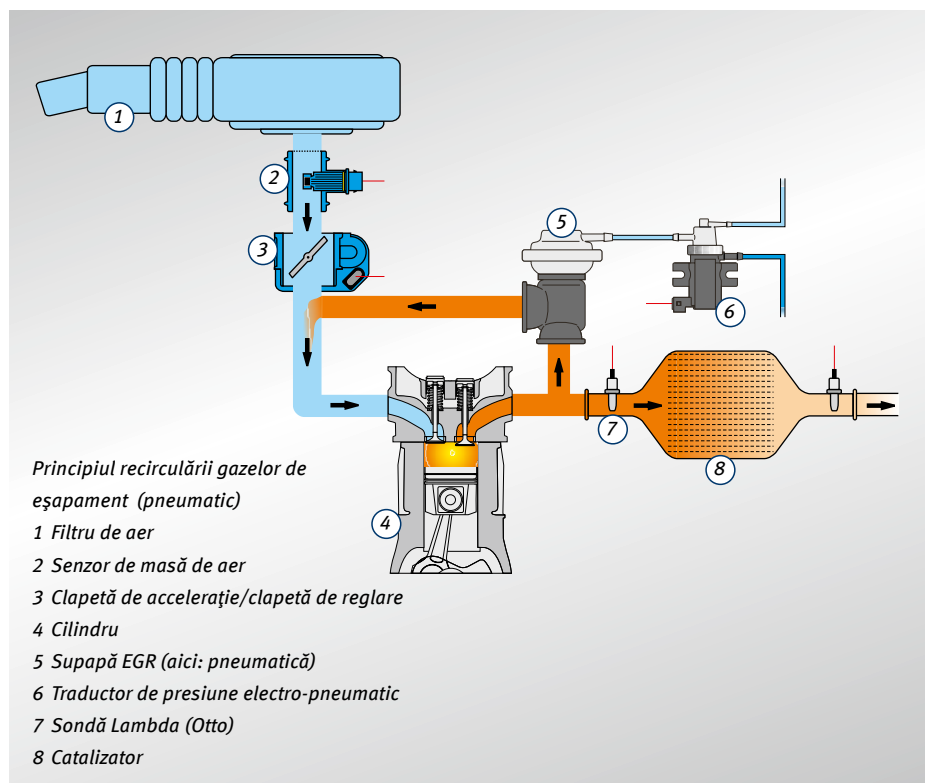
Imagine de ansamblu EGR	Motor Diesel (toate tipurile de injecție)	Motor Otto (injecție prin tub de aspirație)	Motor Otto (injecție directă)
Efecte	Oxizi de azot -50 % Particule -10 % mai puține hidrocarburi mai puțin zgomot	Oxizi de azot -40 % Consum -3 % mai puțin CO_2	Oxizi de azot -50...60 % Consum -2 % mai puțin CO_2
Rate de recirculare	max. 65 %	max. 25 %	max. 50 % (în domeniul de sarcină cu alimentare stratificată) max. 30 % (în domeniul de sarcină cu alimentare omogenă)
Altele	La autovehicule din clasele mai mari de greutate este necesară răcirea EGR	Răcirea EGR în discuție	Rate EGR ridicate la sarcină mare

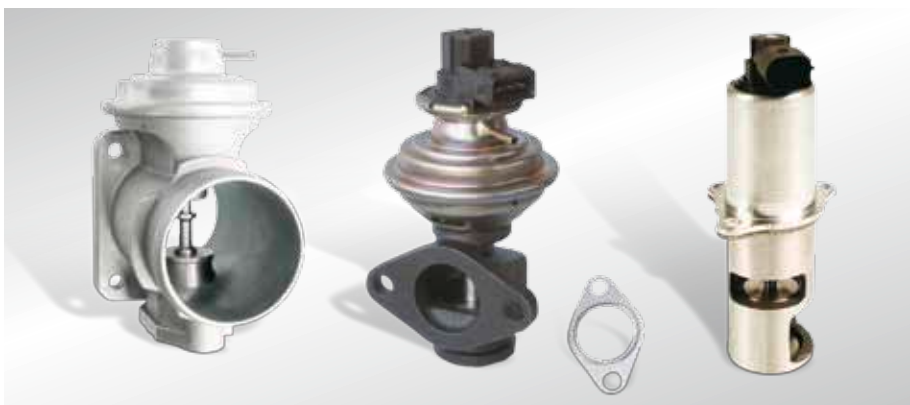
Supapele EGR din autovehicule Diesel au din cauza ratelor mari de recirculare diametre mari ale orificiilor.

Stânga: Supapă EGR pneumatică

Mijloc: Supapă EGR pneumatică cu recunoașterea poziției

Dreapta: Supapă EGR dublă în formă de ciupercă

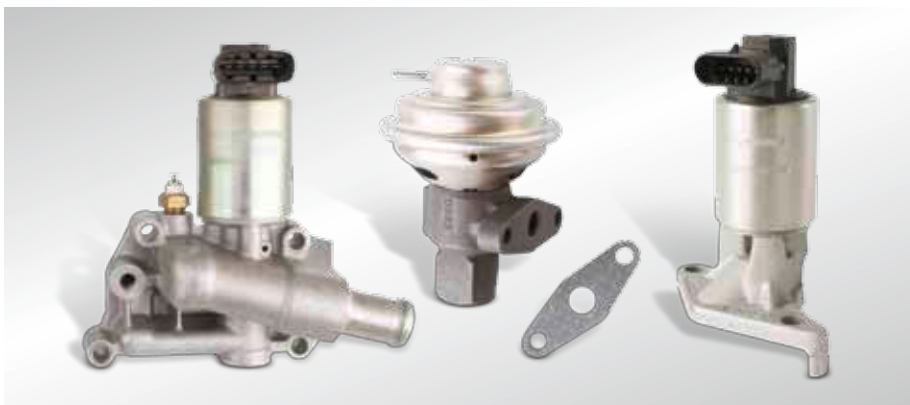
La supape EGR din motorul Otto diametrele sunt semnificativ mai mici.

Stânga: Supapă EGR electrică cu racord la circuitul agentului de răcire

Mijloc: Supapă EGR pneumatică

Dreapta: Supapă EGR electrică

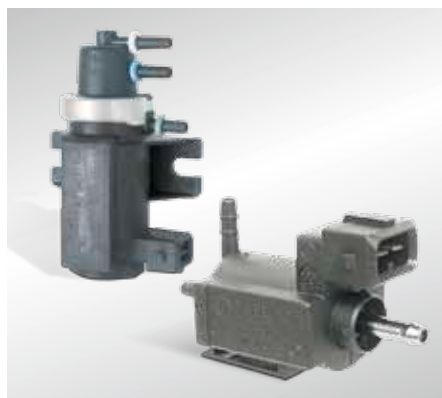
Supapele EGR pneumatice sunt comandate cu ajutorul unor ventile electro-pneumatice.

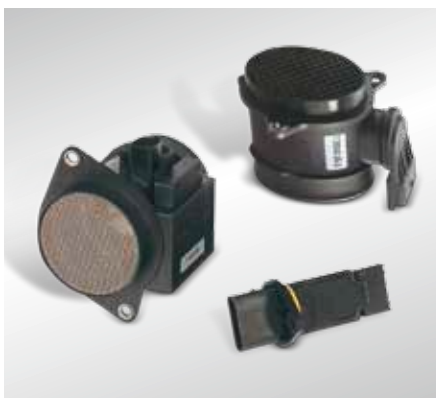
La motoarele Diesel senzorul pentru masa de aer este necesar între altele pentru reglarea recirculării gazelor de eșapament.

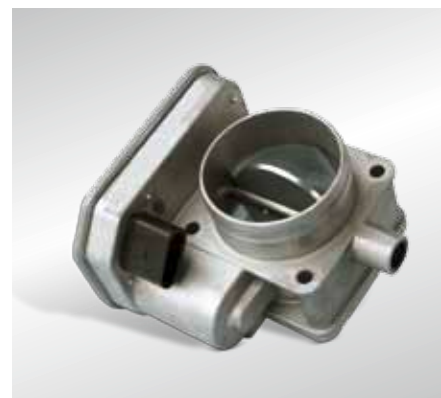
La autovehicule Diesel diferența de presiune dintre partea de eșapament și partea de aspirație este insuficientă pentru ratele înalte de recirculare a gazelor de eșapament, de aceea în galeria de admisie se montează „supape de reglare” pentru generarea vidului necesar.

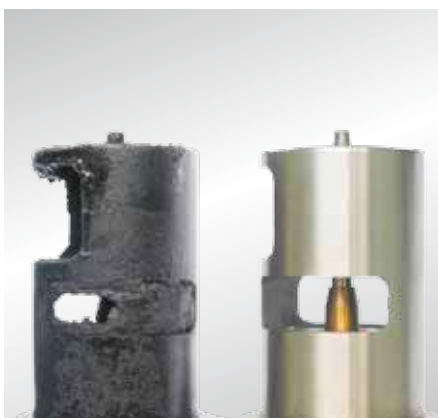
Supapele EGR nu se pot înnegri de la sine cu funingine, de aceea trebuie determinată cauza formării funinginii.

Cele mai frecvente cauze pentru defecțiuni la sistemul EGR sunt supapele EGR lipite sau cocsificate.

Gazele de eșapament care trebuie recirculate conțin în afară de noxe gazoase și particule de funingine, mai cu seamă la autovehicule Diesel. Prin uleiul din aerul aspirat se pot produce cocsificări și lipiri, a căror forță la un moment dat nu mai poate fi contracarată de supapă – atunci supapa EGR nu se mai poate deschide sau se blochează în poziție deschisă.

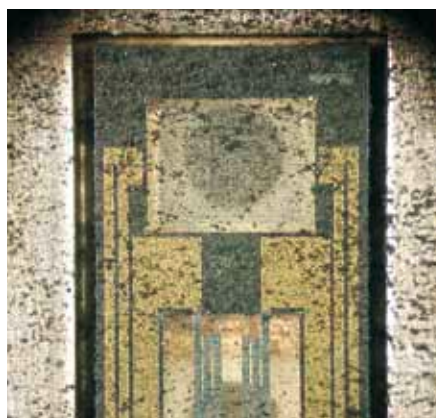
Sarea și impuritățile pot deteriora senzorul unui senzor de masă de aer – sau cel puțin pot cauza măsurători greșite, iar datele eronate vor avea la rândul lor efect asupra EGR.

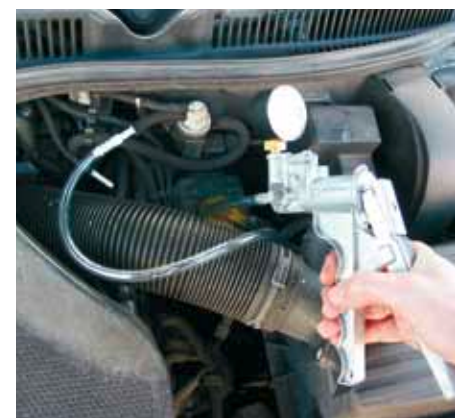
Și în cazul supapelor AGR, și la sistemele cu traductor electro-pneumatic (EPW), ca de exemplu cel de față: funcționalitatea se poate verifica ușor cu pompa manuală de vid.

La supape EGR pneumatice o cauză posibilă poate fi o defecțiune la domeniul de comandă a vidului (pompa de vid, conductele de vid, ventilele magnetice).
