SI 0106

# SERVICE INFORMATION

## SEKONDER HAVA SİSTEMİ

### YAPI, PARÇALAR, HATA ARAMA

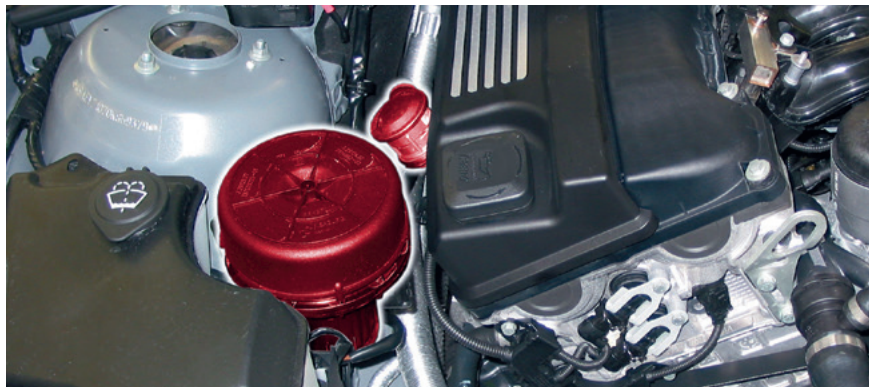
BMW E46 modelindeki sekonder hava supabı ve sekonder hava pompası (vurgulanmıştır)

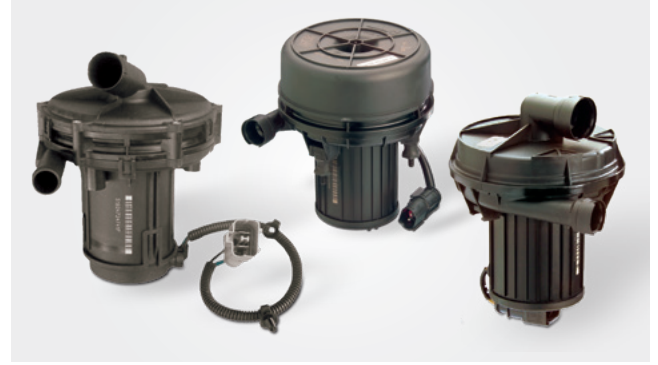
1. ve 2. nesil çeşitli sekonder hava pompaları

Sekonder hava pompası, ortam havasını emer ve egzoz valflerinin arkasındaki egzoz gazı manifolduna üfler.

Hava emişi, emme kanalından değil de doğrudan motor bölmesinden gerçekleştiriliyorsa, dahili bir hava filtresi entegre edilmiştir.

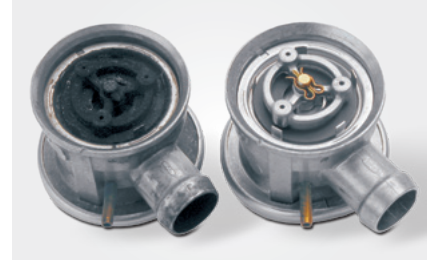
Açık sekonder hava supabı  
sol: Egzoz gazı yoğunluğundan kaynaklı hasarlar  
sağ: Yeni durum

- Vakum oluştuğunda sekonder hava supabı açılmıyorsa değiştirilmesi gerekir.
- Vakum oluştuğunda sekonder hava supabı açılıyorsa, kumanda edilen manyetik valfin (değiştirme valfi) ve vakum hortumlarının kontrol edilmesi gerekir.
- Manuel vakum pompası ile oluşturulan vakum düşerse sekonder hava supabının membranı sızdırıyor demektir.
- Sekonder hava pompası tarafındaki tortulanmalar (parmak ile örnek alma, Şek.) çekvalfin sızdırdığına işaret eder.
- Kontrol için sekonder hava pompası ile sekonder hava supabı arasındaki bağlantı hortumu sökülmalıdır. Bu durumda sekonder hava pompasında zaten aşınma olmuş olabilir: Sekonder hava pompası kontrol edilmeli ve gerekirse değiştirilmelidir.

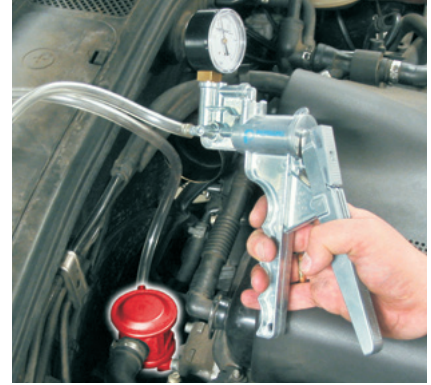
Sekonder hava supabının bir manuel vakum pompası ile kontrol edilmesi

Vakum kumandalı bir sekonder hava supabının çalışması, sökülmiş durumda bir manuel vakum pompası ile kontrol edilebilir:

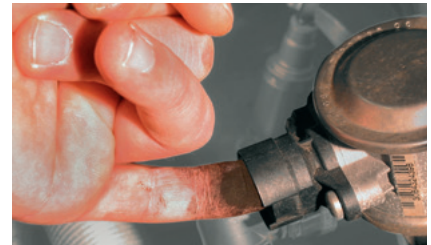
BMW 520i modelindeki sekonder hava supabında "parmak ile örnek alma" (vurgulanmıştır)  
Bu tarafta tortulanmalar mevcutsa çekvalf sızdırıyordu ve değiştirilmesi gerekir.
