SI 0106

SERVICE INFORMATION

SZEKUNDERLEVEGŐ-RENDSZER

FELÉPÍTÉS, ALKATRÉSZEK, HIBAKERESÉS

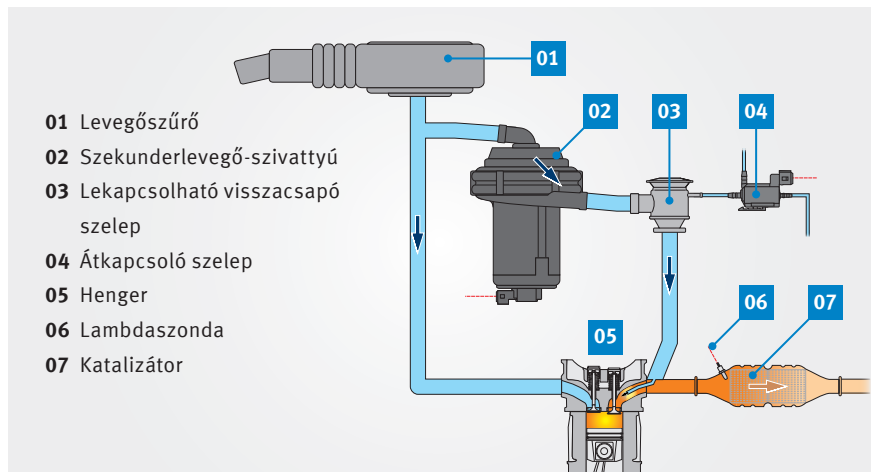
A szekunderlevegő-befúvás elve (pneumatikus vezérlés)

A benzinmotorok a legtöbb káros anyagot hidegindításkor bocsájtják ki. A szekunderlevegő-befúvás a hidegindítási emisszió csökkentésének bevett módja.

A benzinmotorok hidegindításához „dúsított keverék” ($\lambda < 1$), vagyis benzinfőlösleggel előállított keverék szükséges. Amíg a katalizátor eléri az üzemi hőmérsékletét és üzembe lép a lambdaszabályozó, nagy mennyiségű szén-monoxid és elégetlen szénhidrogén keletkezik. A káros anyagok csökkentése érdekében oxigéndús környezeti levegő ("szekunderlevegő") fúvódik közvetlenül a kieresztő szelepek mögött a füstgáz-könyökidomba. Ezáltal a káros anyagok széndioxiddá és vízzé oxidálódnak ("utódégés"). Az így keletkező hű elősegíti a katalizátor gyorsabb felmelegedését, így lerövidül a lambdaszabályozó üzembe lépéséig eltelt idő.

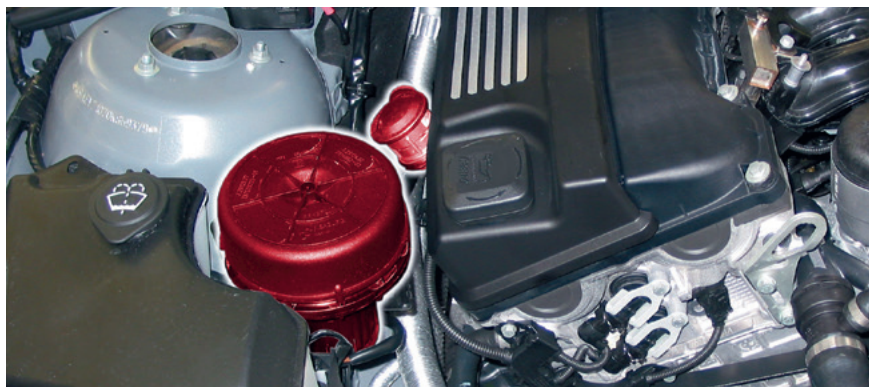
Szekunderlevegő-szelep és szekunderlevegő-szivattyú egy BMW E46-ban (kiemelve)

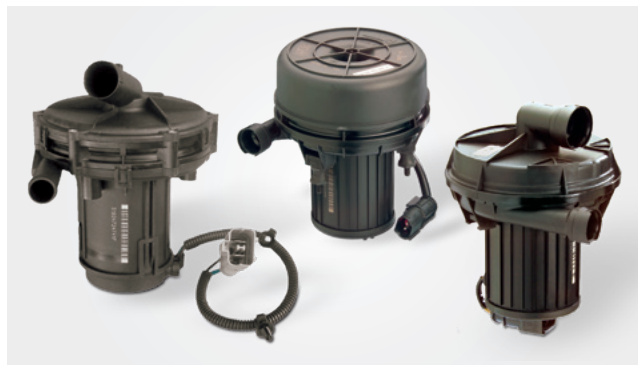
Az 1-es és a 2-es nemzedék különféle szekunderlevegő-szivattyúi

A szekunderlevegő-szivattyú környezeti levegőt szív fel, és ezt a kieresztő szelepek mögötti füstgáz-könyökidomba fújja.

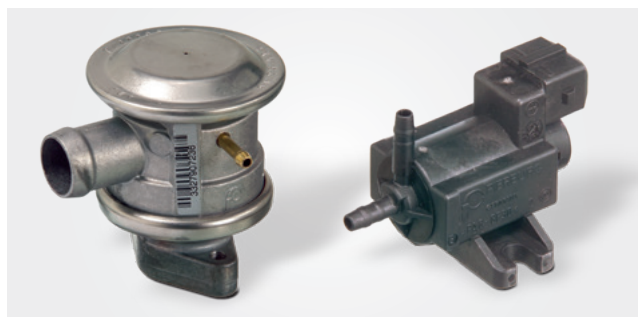
Vákuumvezérlésű lekapcsoló visszacsapó szelep (kb. 1995 óta) és átkapcsoló szelep

A szekunderlevegő-szelepek a szekunderlevegő-szivattyú és a füstgáz-könyökidom közé vannak szerelve. Különböző kiserelések léteznek. A szekunderlevegő-visszacsapó szelep megakadályozza, hogy a szekunderlevegő-szivattyút füstgáz, kondenzátum vagy a füstgázvezetékben (pl. hibás gyújtás miatt) keletkező nyomáscsúcs károsítsa. A lekapcsolható szekunderlevegő-szelep gondoskodik arról, hogy a szekunderlevegő csak a hidegindítási fázis alatt kerüljön a füstgáz-könyökidomba. A szekunderlevegő-szelepeket vagy átkapcsoló szelep által vezérelt vákuum szabályozza, vagy a szekunderlevegő-szivattyú nyomása nyitja.

Az újabb szekunderlevegő-szelepekben a lekapcsolást és a visszafolyás gátlását egy "lekapcsolható visszacsapó szelep" egyesíti.

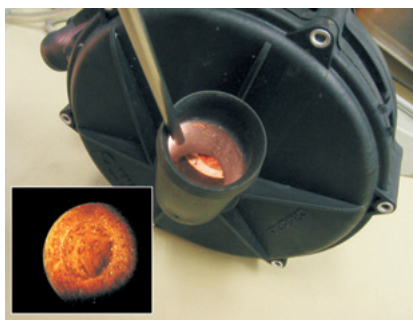
Szekunderlevegő-szivattyú korrodált bemenete

- Ha a szekunderlevegő-szivattyú csak kaparó, sípoló vagy karcoló zajjal, illetve egyáltalán nem működik, akkor ki kell cserélni.
- Ebben az esetben a szekunderlevegő-rendszer többi komponensét is vizsgálja át.
- Ellenőrizze a motor-levegőszűrő szennyezettségét. Ha a szekunderlevegő felszívása nem a szívótérből, hanem közvetlenül a motortérből történik, a szekunderlevegő-szivattyú elé külön levegőszűrőt szereltek be, ami esetleg eldugult.

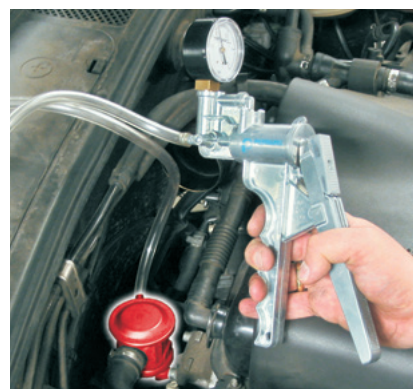
A vákuumvezérlésű szekunderlevegő-szelep működését kiserelt állapotban kézi vákuumszivattyúval lehet ellenőrizni.

Szekunderlevegő-szelep ellenőrzése
vákuumszivattyúval

- Ha a szekunderlevegő-szelep vákuumra nem nyit, akkor azt ki kell cserélni.
- Ha a szekunderlevegő-szelep vákuumra nyit, akkor ellenőrizni kell a vezérlő mágnesszelepet (átkapcsoló szelepet) és a vákuumtömítőket.
- Ha a kézi vákuumszivattyúval generált vákuum lezuhan, a szekunderlevegő-szelep membránja nem tömör.
- A szekunderlevegő-szivattyú felé eső oldalon lévő lerakódások (ujjpróba, lásd az ábrán) tömítetlen visszacsapó szelepre utalnak.
- A vizsgálathoz a szekunderlevegő-szivattyú és a szekunderlevegő-szelepközül távolítsa el csatlakozótömítőket.

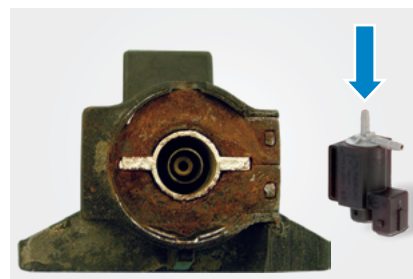
Korrodált átkapcsoló szelep (nyitva)

- Az áteresztés és a tömörség egy kézi vákuumszivattyú segítségével ellenőrizhető.
- Ha a szekunderlevegő-befűvés alatt az átkapcsoló szelep dugóján nincs fedélzeti feszültség, akkor ez műszaki hiba, amit az áramútrajz segítségével lokalizálni kell.
