SI 0106

# SERVICE INFORMATION

## SECUNDAIRELUCHTSYSTEEM

### OPBOUW, ONDERDELEN, ZOEKEN NAAR FOUTEN

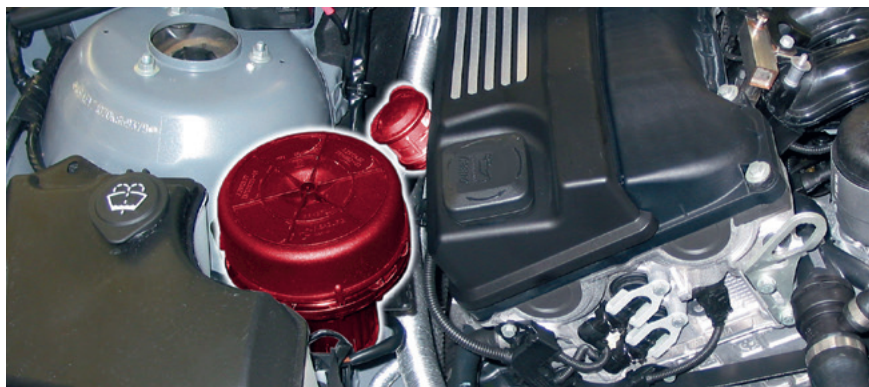
Secundaireluchtklep en secundaireluchtpomp in de BMW E46 (geaccentueerd)

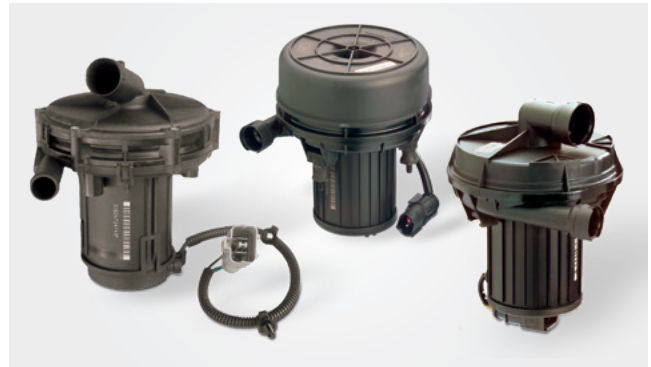
Verschillende secundaireluchtpompen van generatie 1 en 2

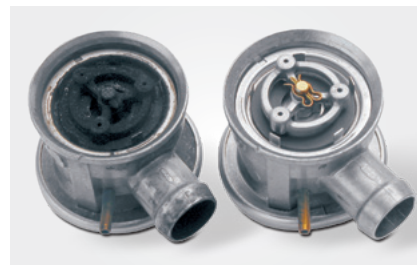
Geopende secundaireluchtklep links: Schade door uitlaatgascondensaat rechts: Nieuwe toestand

- Gaat de secundaireluchtklep niet open als er onderdruk op wordt uitgeoefend, dan moet deze worden vervangen.
- Gaat de secundaireluchtklep wel open als er onderdruk op wordt uitgeoefend, dan moeten de aansturende magneetklep (elektrische omschakelklep) en de onderdrukslangen worden gecontroleerd.
- Als de met de handonderdruk pomp aangebrachte onderdruk daalt, is het membraan van de secundaireluchtklep lek.
- Afzettingen aan de kant van de secundaireluchtklep (vingertest, zie afb.) duiden op een lekkende terugslagklep.
- Ter controle van de verbindingsslang tussen secundaireluchtpomp en secundaireluchtklep losmaken. In dat geval kan de secundaireluchtpomp reeds beschadigd zijn: Secundaireluchtpomp controleren en eventueel vernieuwen.

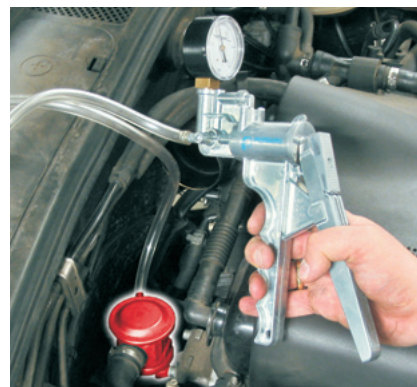
De werking van een onderdrukgestuurde secundaireluchtklep kan met een handonderdruk pomp in uitgebouwde toestand worden getest:

Controle van een secundaireluchtklep met een onderdrukhandpomp

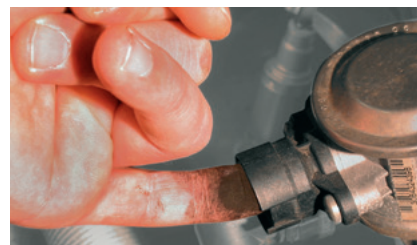
"Vingertest" op de secundaireluchtklep in de BMW 520i (geaccentueerd) Als aan deze kant afzettingen aanwezig zijn, is de terugslagklep ondicht en moet deze worden vervangen.
