SI 0106

SERVICE INFORMATION

SISTEMUL DE AER SECUNDAR

CONSTRUCȚIE, PIESE COMPONENTE, DETECTAREA DEFECTELOR

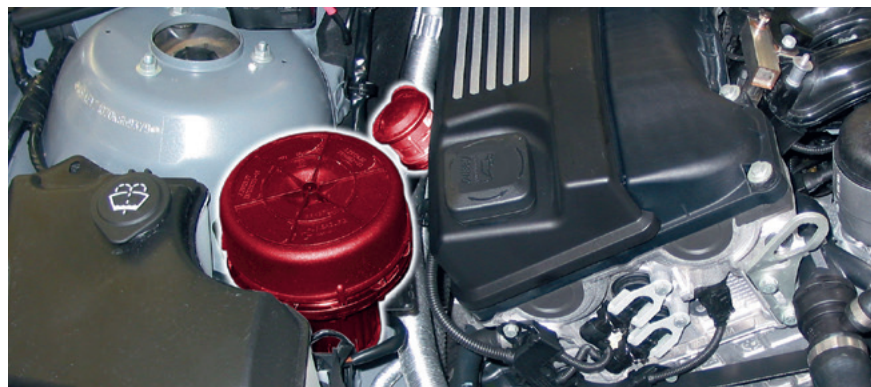
Supapa de aer secundar și pompa de aer secundar la BMW E46 (evidențiat)

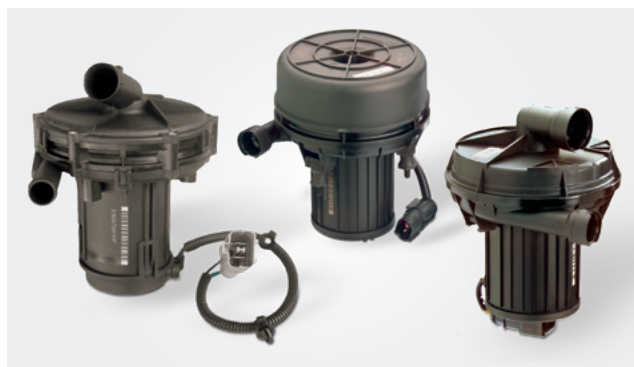
Diferite pompe de aer secundar din generația 1 și 2

Pompa de aer secundar aspiră aer din mediul ambiant pe care-l insuflă în colectorul de evacuare, în spatele supapelor de evacuare.

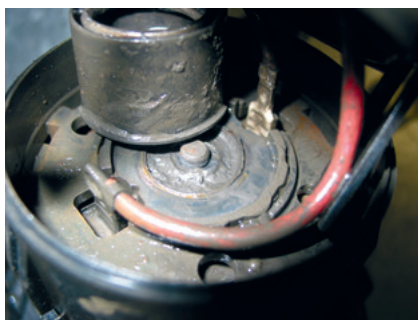
Condens de eșapament agresiv în motorul de acționare a unei pompe de aer secundar

În majoritatea cazurilor, din cauza unei supape de sens unic defecte sau a acționării eronate a supapei de aer secundar, a ajuns condens de eșapament în pompa de aer secundar și a deteriorat-o. Practica arată că pe parcursul reparației de multe ori se înlocuiește doar pompa de aer secundar. Din acest motiv, după un scurt timp de funcționare reclamațiile se repetă.

Din acest motiv, la apariția unui defect, trebuie verificate întotdeauna toate piesele componente.

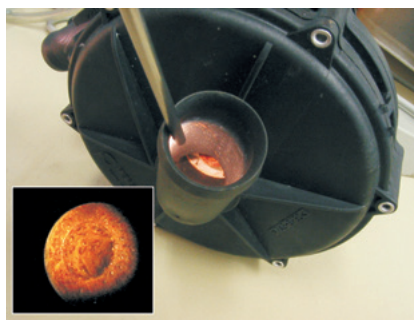
Vedere în intrarea corodată a unei pompe de aer secundar

- Atunci când pompa de aer secundar nu funcționează sau funcționează cu un zgomot aspru, șuierător sau zgârietor, ea trebuie înlocuită.
- Verificați în acest caz inclusiv celelalte componente ale sistemului de aer secundar.
- Verificați filtrul de aer al motorului la impurități. Dacă aerul secundar este aspirat direct din compartimentul motor și nu din tronsonul de admisie, în fața pompei de aer secundar este intercalat un filtru separat, care poate fi înfundat.

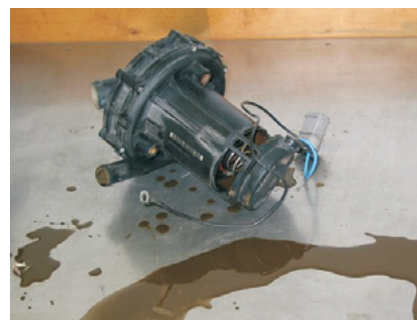
Condens de eșapament fluid dintr-o pompă de aer secundar

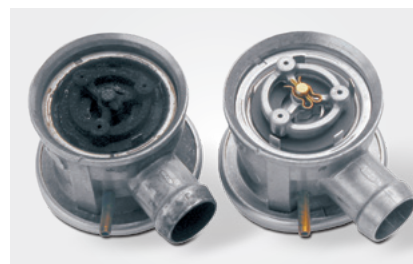
Supapă de aer secundar deschisă stânga: Avarii cauzate de condensul de eșapament dreapta: în stare nouă

- Dacă supapa de aer secundar nu se deschide atunci când este acționată prin vid, ea trebuie înlocuită.
- Dacă supapa de aer secundar nu se deschide atunci când este acționată prin vid, trebuie verificate supapa electromagnetică de acționare (supapă de comutare) și furtunurile de vid.
- Dacă vidul aplicat prin intermediul pompei manuale de vid se pierde, înseamnă că este neetanșă membrana supapei de aer secundar.
- Depunerile pe partea pompei de aer secundar (proba cu degetul, fig.), indică o supapă de sens unic neetanșă.
- Pentru verificare desfaceți furtunul de conectare dintre pompa de aer secundar și supapa de aer secundar. În acest caz se poate întâmpla ca pompa de aer secundar să fie deja deteriorată: verificați pompa de aer secundar și înlocuiți-o, dacă este cazul.

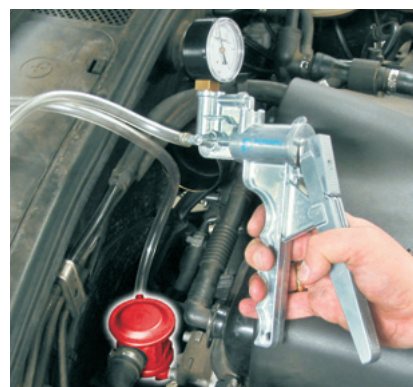
Funcționarea unei supape de aer secundar acționate prin vid poate fi verificată în stare demontată, cu ajutorul unei pompe de vid manuale:

Verificarea supapei de aer secundar cu o pompă de vid manuală

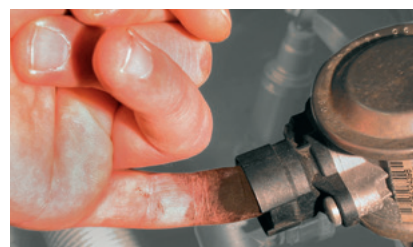
„Proba cu degetul” efectuată la supapa de aer secundar dintr-un BMW 520i (evidențiat) Dacă pe această parte sunt depuneri, înseamnă că supapa de sens unic este neetanșă și trebuie înlocuită.
