# Vakuumpumpe für Mercedes-Benz Diesel

## Schäden durch Verschleiß der Kurvenscheibe

<b>Fahrzeug: Mercedes-Benz</b>	<b>Produkt: Vakuumpumpe</b>
<b>Modellreihe</b>	<b>PIERBURG Nr.:</b>
Verschiedene Modelle ab Baujahr 1968 mit Dieselmotor	7.20208.../7.20547.../7.20607...

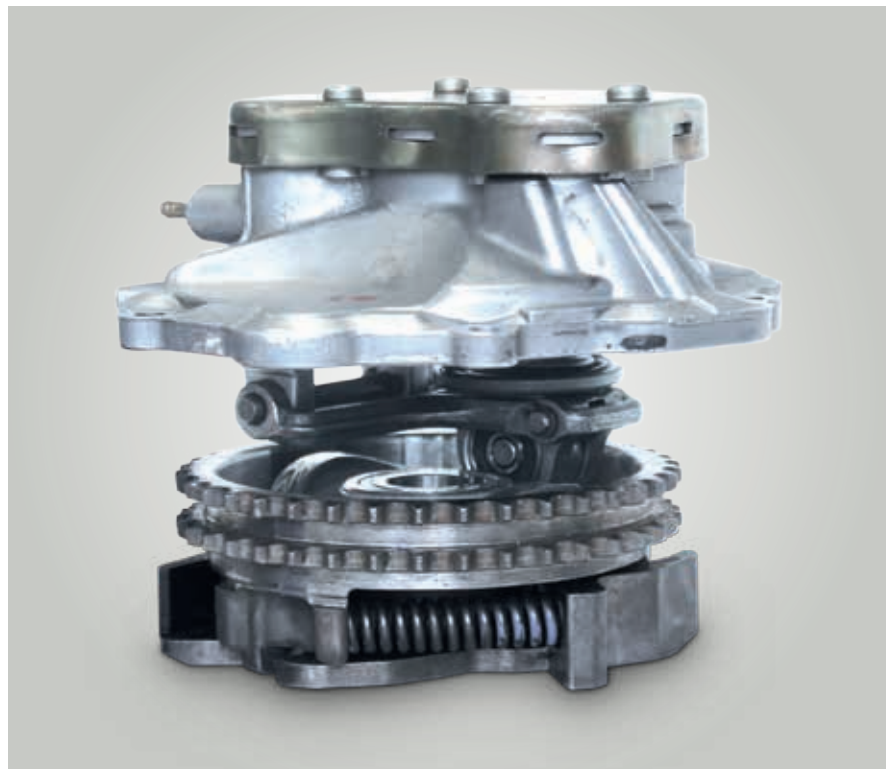
Vakuumpumpen der Reihe 7.20607... (oben) am Spritzversteller

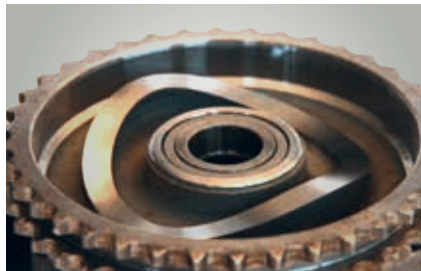
*Einwandfreie Kurvenscheibe*

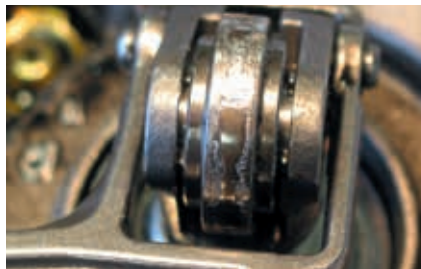
Bei einer verschlissenen Kurvenscheibe beginnt die Laufrolle des Schlepphebels zu „springen“, erhält durch die Schläge Kerben und verursacht klappernde Geräusche. Im schlimmsten Fall kann die Schlepprolle auseinander fallen und deren Einzelteile in den Steuertrieb gelangen.

*Schadensbild: Laufrolle mit Kerben (Pittings) durch verschlissene Kurvenscheibe*

Sollte die Kurvenscheibe beschädigt oder verschlissen sein, muss auch der Spritzversteller erneuert werden – es droht sonst eine Beschädigung der Vakuumpumpe.

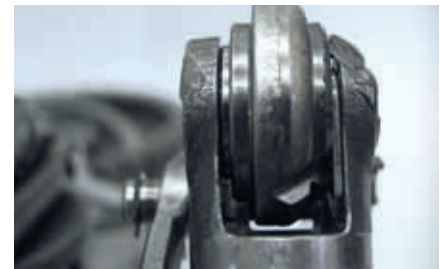
*Schadensbild: einseitig abgeschliffene Laufrolle*

Wird die Lauffläche poliert oder geschliffen, kann es passieren, dass sich das Laufrad nicht mehr mitdreht und somit einseitig abgeschliffen wird. Die durch den Abrieb entstehenden Späne verursachen dann weitere Schäden.

**Die Lauffläche einer verschlissenen Kurvenscheibe darf auf keinen Fall nachgeschliffen oder poliert werden.**
