Pompe à vide pour Mercedes-Benz diesel

Endommagement suite à l'usure de la came

Véhicule : Mercedes-Benz	Produit : pompe à vide
Série de modèles	N° PIERBURG :
Différents modèles à partir de l'année-modèle 1968 avec moteur diesel	7.20208.../7.20547.../7.20607...

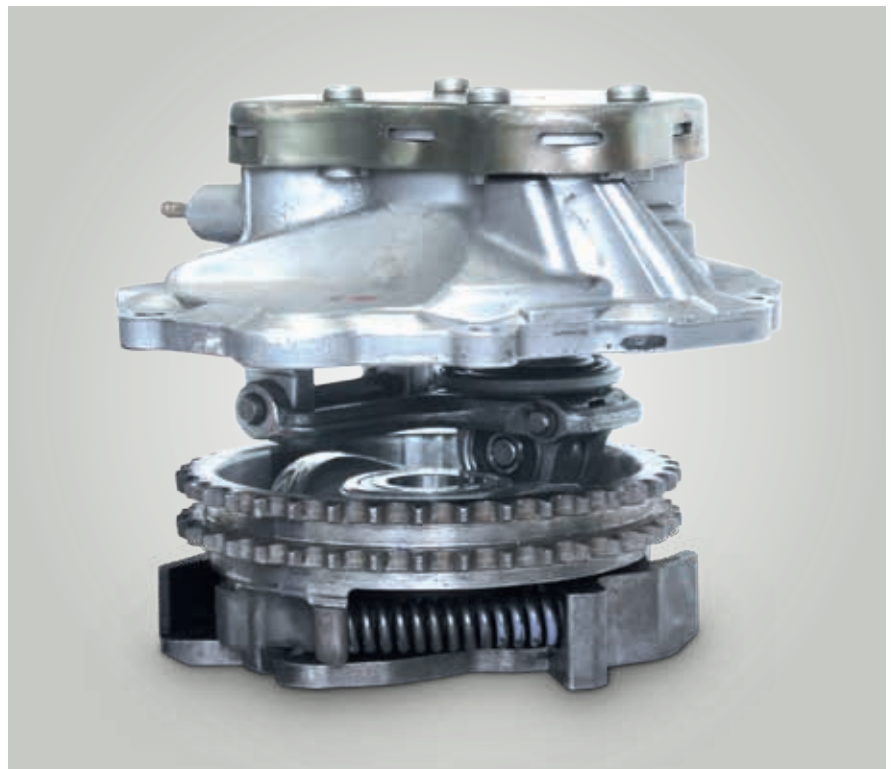
Pompes à vide de la série 7.20607... (en haut) sur le variateur d'avance

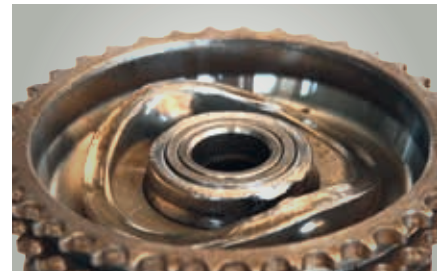
En cas d'usure de la came, le galet du culbuteur se met à « sauter », des encoches apparaissent suite aux coups et des claquements deviennent audibles. Dans le pire des cas, le galet peut se briser et les débris pénétrer dans le système.

Came usée

En cas de détérioration ou d'usure de la came, remplacer également le variateur d'avance sous peine d'endommagement de la pompe à vide.

Ne jamais rectifier ou polir la surface d'une came usée.

La surface présente une rugosité précise, nécessaire à l'adhérence du galet.

En cas de polissage ou de rectification de la surface, le galet risque de ne plus tourner et de subir une abrasion unilatérale.

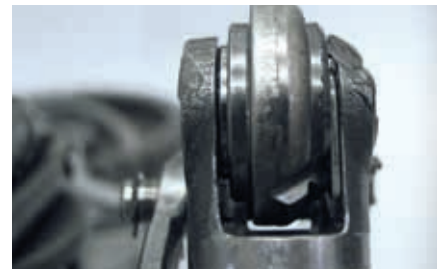
Vue du dommage : abrasion unilatérale du galet

Les copeaux dus à l'érosion occasionnent alors d'autres dommages.

Pour l'évaluation des réclamations, renvoyer également la came.
