A dízel motoros Mercedes-Benz vákuumszivattyúja

A bütykös tárcsa kopása okozta meghibásodások

Jármű: Mercedes-Benz	Termék: vákuumszivattyú
Modell sorozat	PIERBURG sz.:
A dízelmotoros változat különböző modelljei az 1968-as gyártási évtől kezdődően	7.20208.../7.20547.../7.20607...

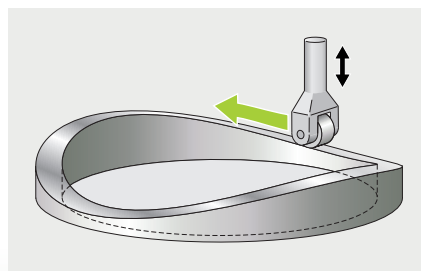
Az ilyen típusú dugattyús vagy membrános vákuumszivattyút egy bütykös tárcsa ("emelő bütyök") hajtja, amely a befecskendező szivattyú befecskendezés-állítóján helyezkedik el. A futógörgő egy lengőkarba van szerelve és a bütykös tárcsa pályáját követi. A futógörgő löketmozgása áttevődik a vákuumszivattyú dugattyújára.

A vákuumszivattyú hajtása bütykös tárcsával (vázlat)

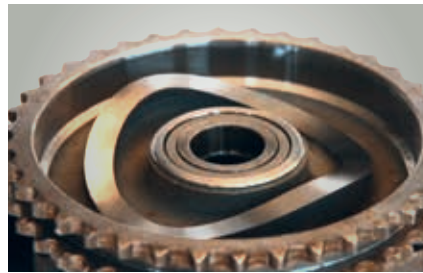
Ép bütykös tárcsa

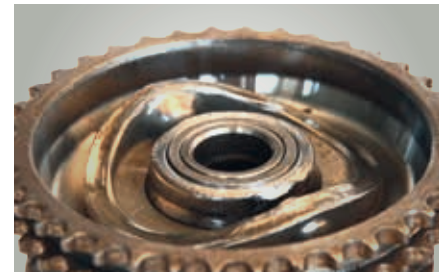
Ha a bütykös tárcsa megkopik, a lengőkar futógörgője "pattogni" kezd, az ütközések következtében barázdák keletkeznek, ami csattogó hangot ad. Legrosszabb esetben a görgő szétesik és az alkatrészei a vezérműbe kerülnek.

Kikopott bütykös tárcsa

Ha a bütykös tárcsa megsérült vagy elkopott, a befecskendezés-állítót is ki kell cserélni – egyébként a vákuumszivattyú megrongálódik.

Az elkopott bütykös tárcsa futófelületét nem szabad köszörüléssel felújítani vagy polírozni.

Ennek a felületnek meghatározott érdeségűnek kell lennie, hogy biztosítva legyen az erőzáró kapcsolódás a futógörgővel.

Ha a futófelületet polírozzák vagy köszörülik, megtörténhet, hogy nem forog többé a rotor és egyoldalúan kikopik.

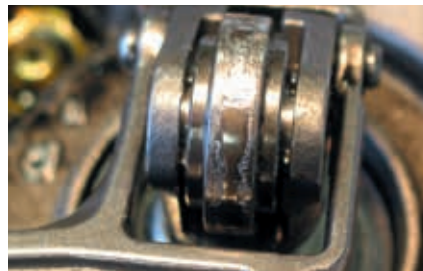
Kárhelyzet: Barázdált futógörgő (gödrök) az elkopott bütykös tárcsa miatt

Új vákuumszivattyú beszereléskor mindig ellenőrizni kell a befecskendezés-állító szerelt bütykös tárcsa felszínét is.

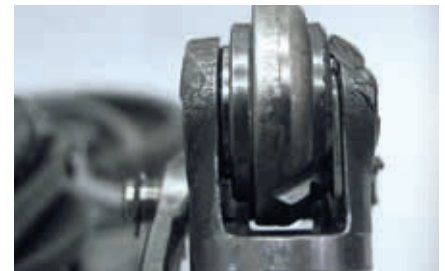
Kárhelyzet: egyoldalúan elkopott futógörgő

A súrlódás miatt keletkező forgácsok további károkat okoznak.

A panasz kiértékelése céljából a bütykös tárcsát is el kell küldeni.

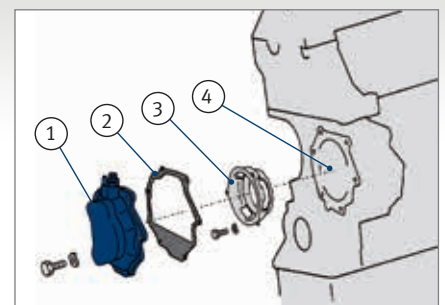
1 vákuumszivattyú

2 tömítés

3 szerelőkosár

4 befecskendezés-állító a forgattyúházban

Új vákuumszivattyú beszereléskor a szerelőkosarat (3) nem szabad újra felszerelni.

- A vákuumszivattyút (1) csak leengedett bütyökkel szerelje be és átlósan húzza meg a csavarokat.
- Általában használjon új tömítést (2).
