Pompa per vuoto per Mercedes-Benz Diesel

Danni causati dall'usura del disco a camma

Veicolo: Mercedes-Benz	Prodotto: Pompa per vuoto
Serie di modelli	PIERBURG n.:
Svariati modelli a partire dall'anno costruttivo 1968 con motore diesel	7.20208.../7.20547.../7.20607...

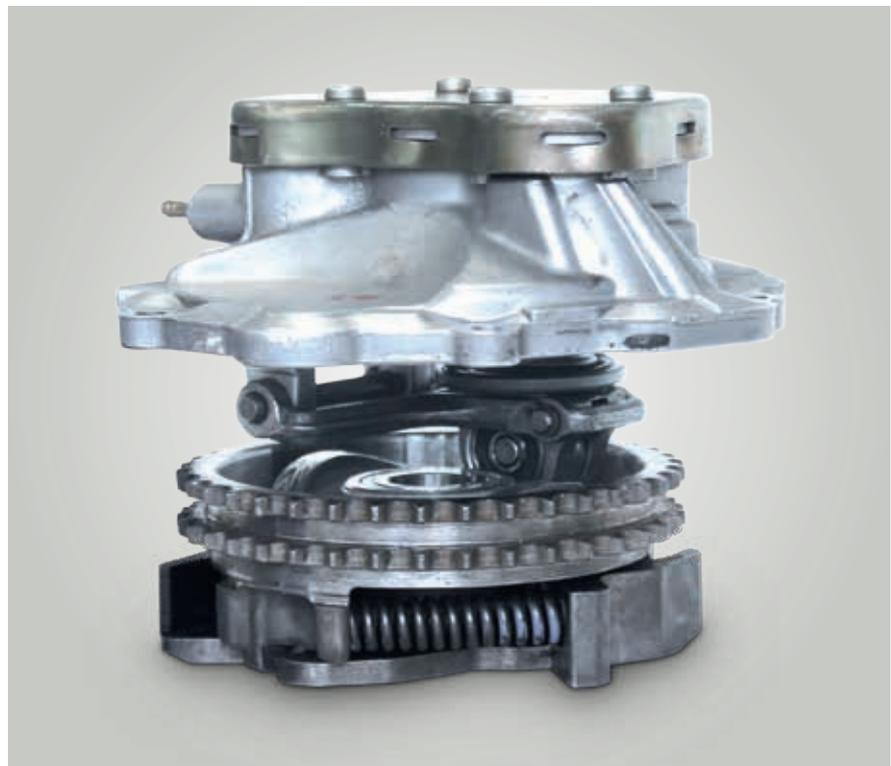
Pompe per vuoto della serie 7.20607... (in alto) sul variatore d'anticipo

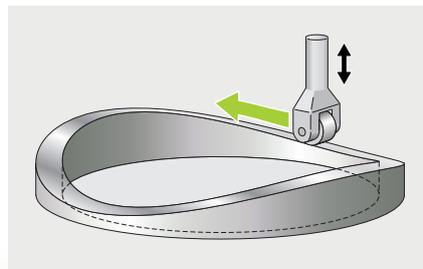
Questo tipo di pompa per vuoto a pistone o membrana è azionata da un disco a camma ("camma di sollevamento") montato sul variatore d'anticipo della pompa di iniezione.

Il rullo è montato in una leva di traino e segue il percorso del disco a camma. Il movimento di sollevamento del rullo viene trasmesso al pistone della pompa per vuoto.

Azionamento della pompa per vuoto mediante un disco a camma (raffigurazione schematica)

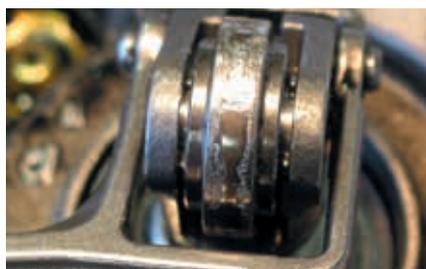
Quando il disco a camma è usurato il rullo della leva di traino comincia a "saltare", i colpi generano delle tacche, le quali causano il picchiettio. Nei casi peggiori il rullo di traino si spezza e le singole parti finiscono nell'azionamento principale.

Tipologia di danno: rullo con tacche (vaiolatura o pitting) causate dall'usura

Se il disco a camma è danneggiato o usurato, occorre sostituire anche il variatore d'anticipo, pena il danneggiamento della pompa per vuoto.

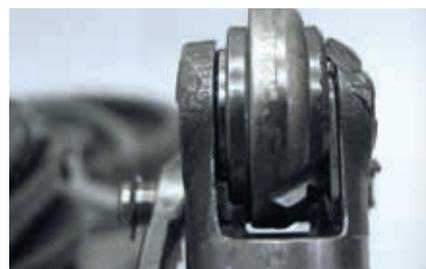
Se la superficie di scorrimento viene rettificata o lucidata, il rullo potrebbe non

Tipologia di danno: rullo con usura unilaterale

essere più trascinato e subire così un'abrasione unilaterale. Le schegge risultanti dall'usura possono causare ulteriori danni.

La superficie di scorrimento di un disco a camma usurato non deve essere mai rettificata o lucidata.

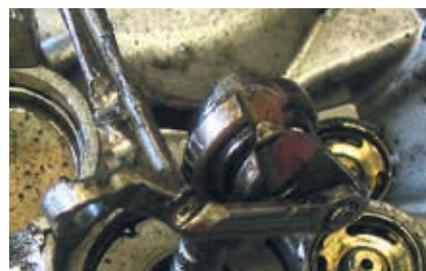
Tipologia di danno: leva di traino completamente distrutta
