Bomba de vácuo para Mercedes Benz Diesel

Danos por desgaste do excêntrico

**SERVICE
INFORMATION**

Veículo: Mercedes Benz	Produto: bomba de vácuo
Vários modelos a partir do ano de construção 1968 com motor diesel	N.º PIERBURG 7.20208.../7.20547.../7.20607...

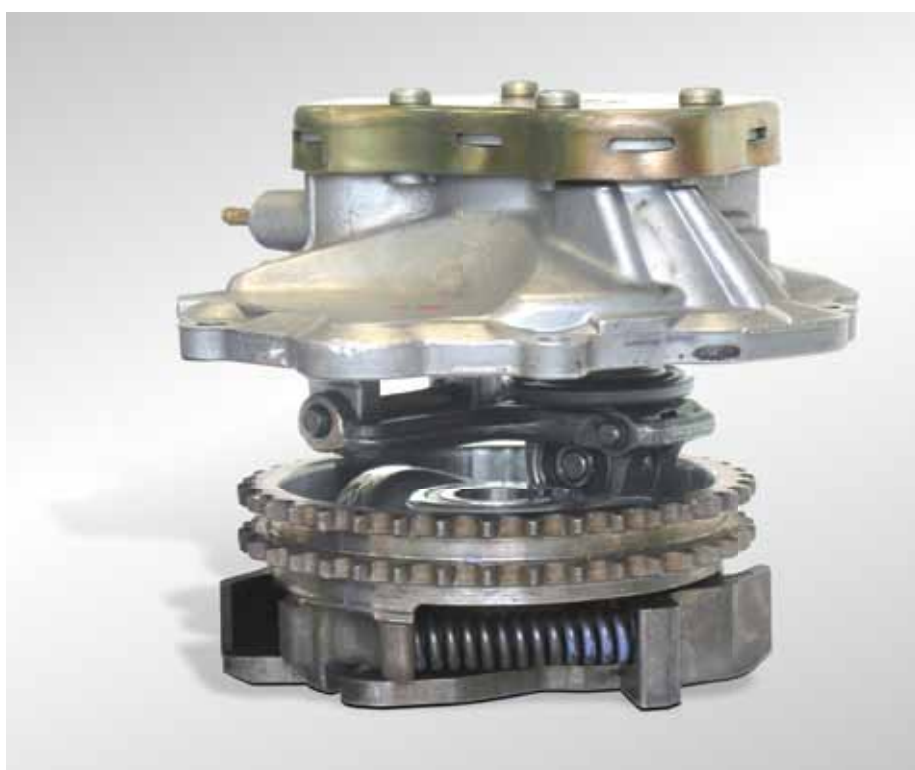
Bombas de vácuo da série 7.20607... (em cima) no regulador de injeção

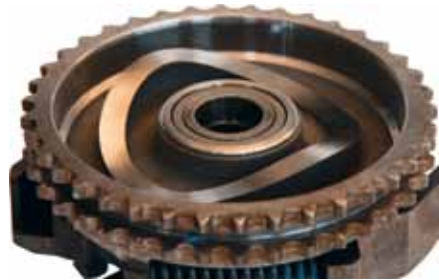
Excêntrico em bom estado
