Вакуумный насос для дизельных двигателей марки Mercedes-Benz

Повреждения по причине износа эксцентрика

Транспортное средство: Mercedes-Benz	Продукт: вакуумный насос
Серия моделей	PIERBURG №:
Различные модели с дизельным двигателем, начиная с 1968 года выпуска	7.20208.../7.20547.../7.20607...

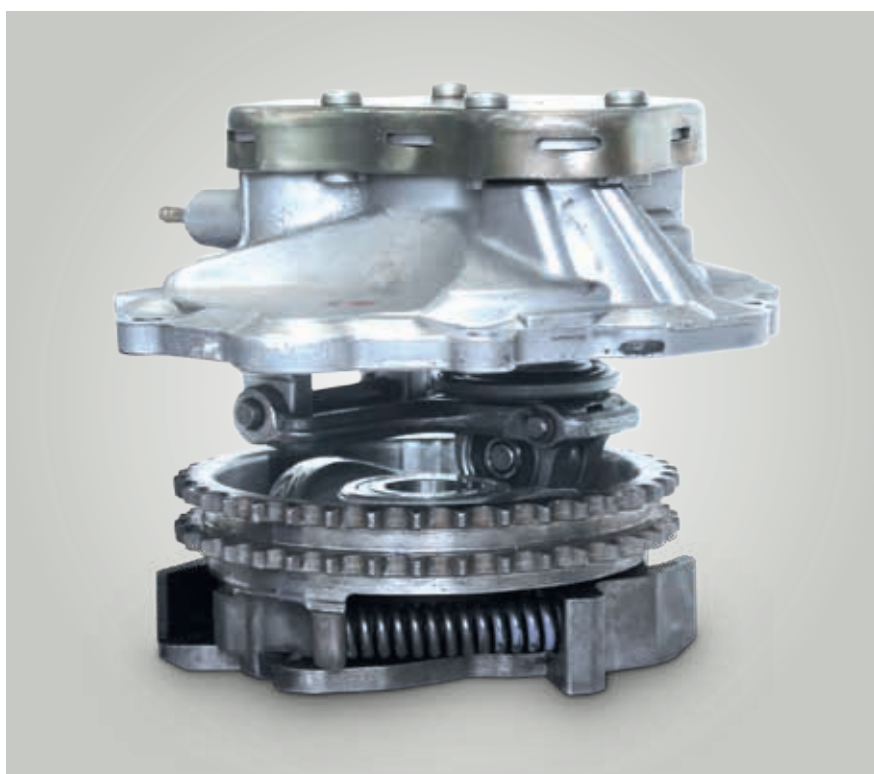
Вакуумные насосы серии 7.20607 ... (сверху) на муфте опережения впрыскивания

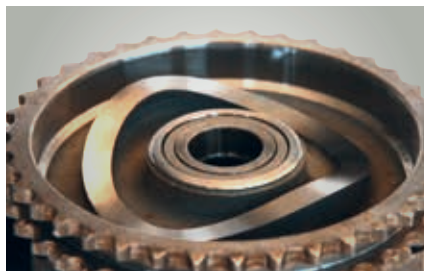
Исправный эксцентрик

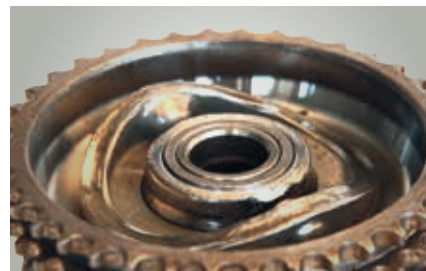
При изношенном эксцентрике приводной ролик балансира начинает «прыгать», вследствие ударов на нем появляются насечки и возникает стук. В худшем случае буксирный ролик может развалиться, и его отдельные части могут тогда попасть в приводной механизм.

Изношенный эксцентрик

При монтаже нового вакуумного насоса всегда нужно проверить также и поверхность эксцентрика на муфте опережения впрыскивания.

При повреждении или износе эксцентрика необходимо также заменить муфту опережения впрыскивания, иначе грозит повреждение вакуумного насоса.

Рабочую поверхность изношенного эксцентрика ни в коем случае нельзя дополнительно шлифовать или полировать.

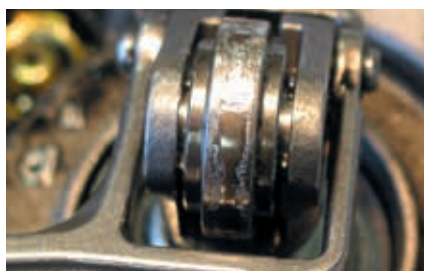
Картина повреждения: приводной ролик с насечками (питтинг) из-за изношенного эксцентрика

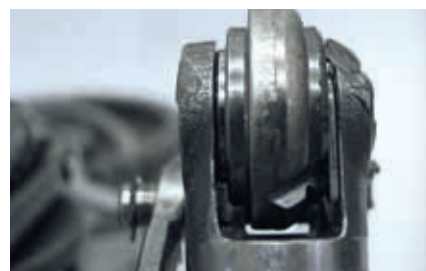
Картина повреждения: сточившийся только с одной стороны приводной ролик

Если рабочая поверхность полируется или шлифуется, то может случиться так, что рабочее колесо больше не будет крутиться. Вследствие этого рабочее колесо стачивается только с одной стороны. Возникающая из-за истирания стружка становится причиной дальнейших повреждений.

Рабочая поверхность имеет определенную шероховатость, которая необходима для динамической связи с приводным роликом.
